Evidencia de procesos erosivos en la bahía El Ferrol en Perú, para el periodo 1974-2020

Evidence of erosive processes in El Ferrol Bay, Peru, during the 1974-2020 period

Rómulo Loayza-Aguilar¹

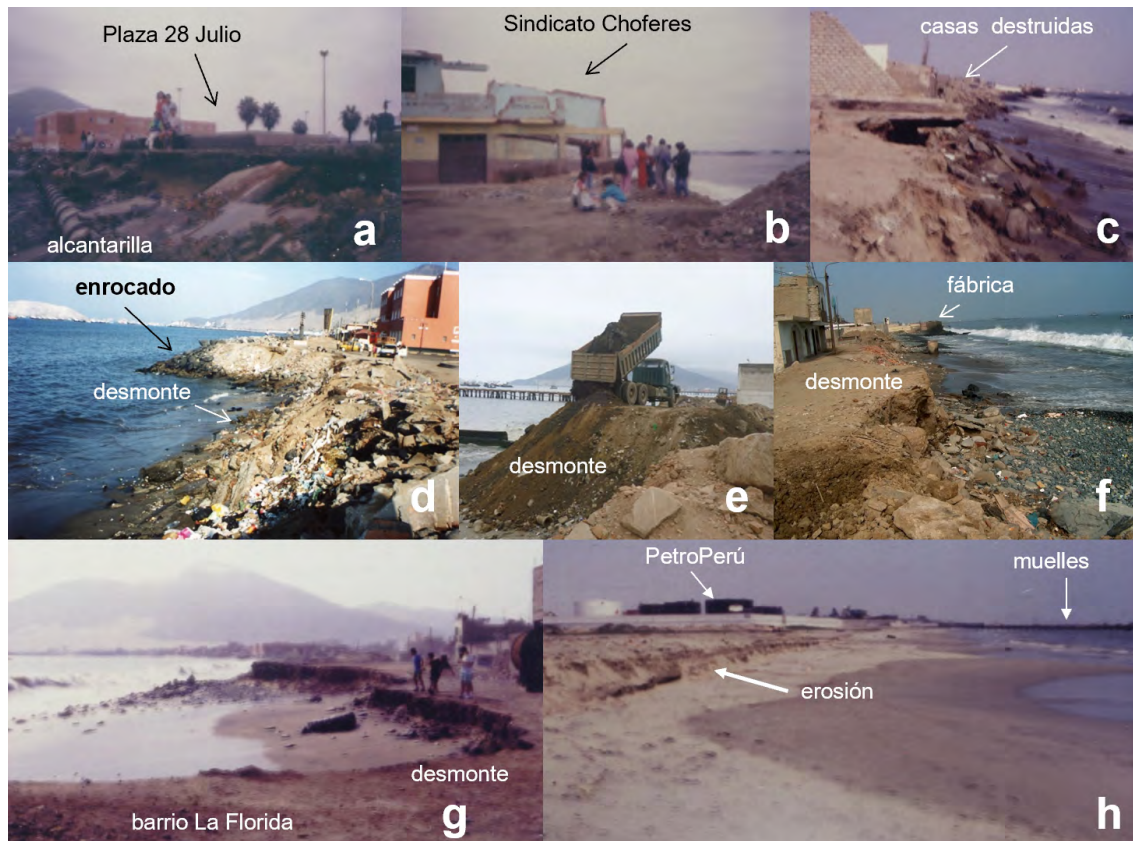
Luego de la construcción del enrocado (Figura 5d), en 1998 la erosión se extendía hasta las instalaciones de Petroperú (Figura 5h). Frente a la plaza 28 de Julio, línea de mayor erosión, había desaparecido la zona intermareal y supralitoral (Figuras 3d y 5b), cambiando el perfil batimétrico (Figura 6); destruía infraestructura de alcantarillado, el edificio del Sindicato de Choferes (Figura 5d) y una manzana de viviendas detrás de este (Figura 5c). Hacia el sur, la

zona intermareal desaparecía progresivamente y la línea de erosión invadía la zona supralitoral (**Figuras 5f, g y h**). Para contrarrestar la erosión, se disponía, con frecuencia, de abundante desmonte (**Figuras 5d, e, f y g**), ya que, producto del oleaje y las mareas, pronto este material quedaba sumergido (Loayza, 1998). Al sur de la plaza 28 de Julio, la erosión destruyó el alcantarillado, tuberías de agua potable, viviendas, edificios, veredas, un centro escolar, lozas deportivas, fábricas, etc. Actualmente, 6 200 m del litoral (45 %) se encuentran erosionados y de ello el 50 % tiene enrocado clásico, 27 % piedras amontonadas, 13 % con desmonte y 10 % sin protección.

Figura 5. Efectos destructivos del proceso erosivo en la bahía El Ferrol, registrados en 1998 (fotos tomadas de Loayza, 1998, 2002a)

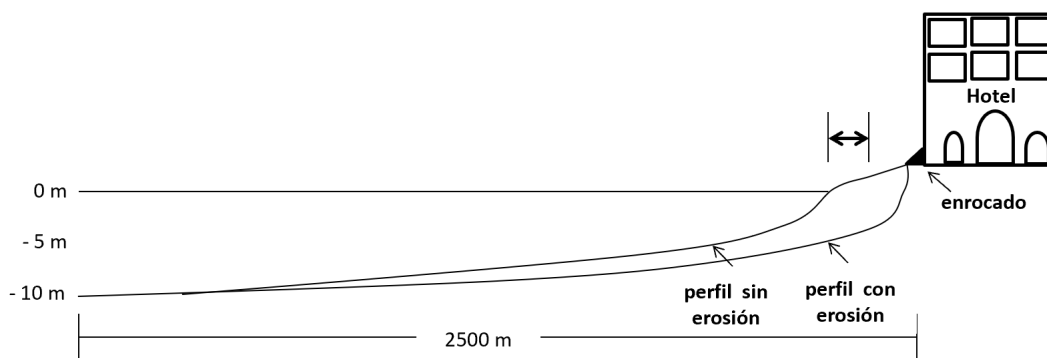
Figura 6. Evolución del perfil batimétrico de la bahía El Ferrol por proceso erosivo, frente al hotel, zona de mayor impacto del oleaje, hasta la isobata de 10 m (| Bâ | representa el espacio intermareal), tomando como referencia la **Figura 3** y **DHN (2016)**.

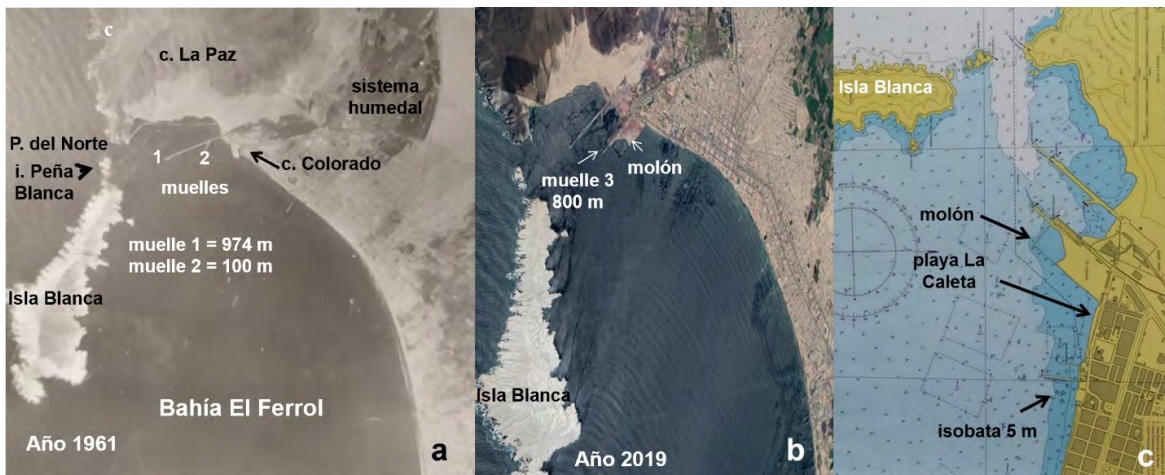
Figura 7. Presencia de espigones en la bahía El Ferrol. a) Aerofotografía 1370PMW-1961, b) Google Earth, octubre 2019, c) DHN (2016).

Los espigones actúan como barrera al tránsito de la arena a lo largo de la playa, modificando las corrientes y cambiando el perfil de esta, al acumular arena en el lado de la dirección de la corriente, y erosión en el sitio opuesto (Tsoukala et al., 2015). Cuando se analiza la carta batimétrica de LHCE (1972), se deduce que, luego de la construcción del molón, la isobata de 3 brazas, ubicada a 400 m, entre 1962-69 se había trasladado unos 700 m hacia el interior de la bahía, lo que significa acumulación de arena. Tras 84 y 51 años de la presencia de los espigones y examinar las cartas de la DHN (1980, 2009 y 2016), el patrón de comportamiento de la isobata de 5 m es mantenerse hasta finalizar el molón (Figura 7c). Por déficit sedimentario, la playa La Caleta ha perdido un 66 % de amplitud (Figuras 2, 3 y 7c) y ha mantenido este perfil, dada la acumulación de arena que propicia el molón. Si se toma en cuenta la baja velocidad de las corrientes en la bahía, estas, al encontrarse con el molón, no generan una elevación significativa del nivel del agua, que, de haber ocurrido, habría desaparecido la playa La Caleta; de tal modo, es poco probable que el molón contribuya con el proceso erosivo. No obstante, por su longitud, interfiere en la circulación del agua y el transporte de sedimentos (Figura 7), pues desvía las corrientes hacia el sotavento de la Isla Blanca.

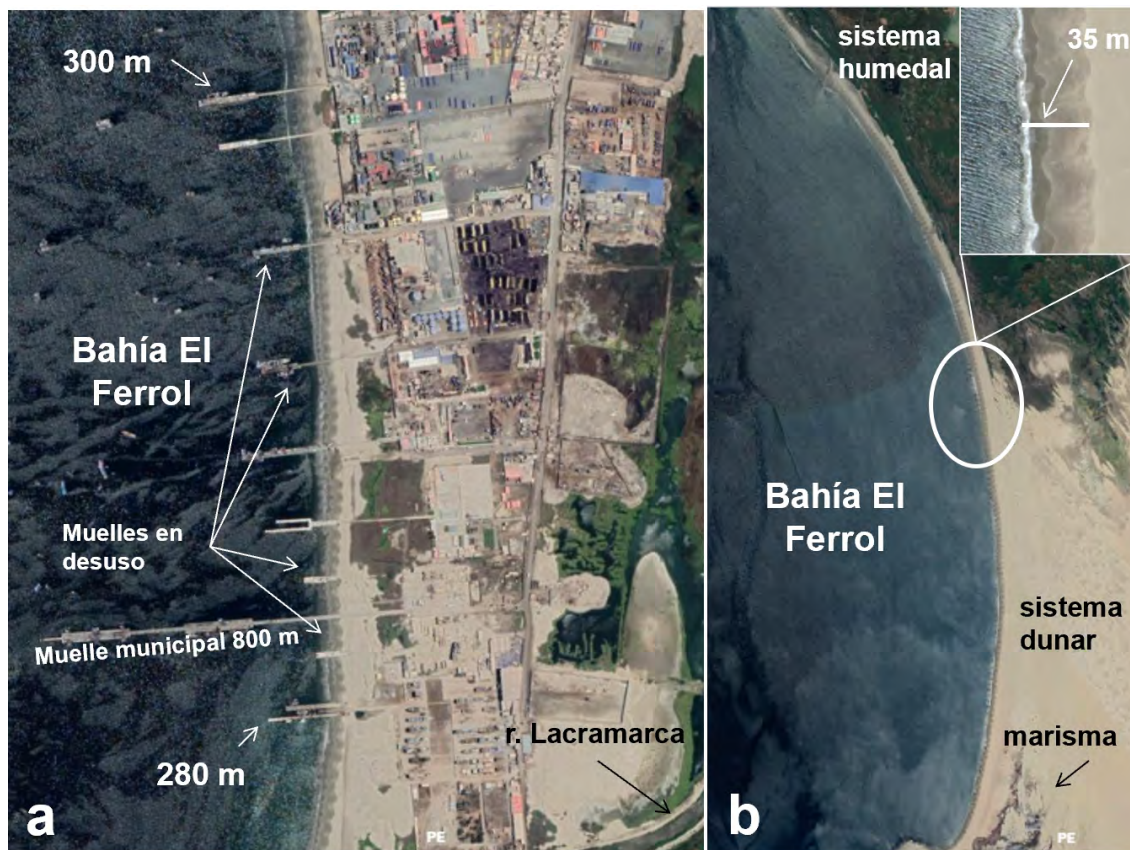
Otros 11 muelles se localizan en el 27 de Octubre (**Figura 8a**), en 1 700 m de orilla de playa, equivalente a 1 muelle cada 154 m. Estos tienen en promedio 247 m de largo por 3.5 m de ancho, y todos se encuentran sobre pilotes. De ellos destaca el Muelle Municipal Centenario, de 800 m de longitud: 2 cabezos de 150 m cada uno y 20 m de ancho, y 2 puentes de 180 y 100 m, respectivamente, sobre pilotes de 0.4 x 0.40 m. Los 2 cabezos tienen 565 pilotes y los 2 puentes 30, lo que totaliza 595. La profundidad promedio en los cabezos es de 7.5 m, por lo que cada pilote ofrece un área de resistencia al oleaje y corrientes de 3 m².

Figura 8. Presencia de muelles en la zona sur de la bahía El Ferrol (imagen de Google Earth, octubre 2019)
Figure 8. Presence of piers in the southern area of the El Ferrol bay (Google Earth image, October 2019)

Al recorrer el litoral sur de la bahía y analizar imágenes de Google Earth, se aprecia que la zona intermareal del conjunto de muelles es en promedio 40-50 m (Figura 8a), y el área sur luego del estuario del río Lacramarca, sin intervención antropogénica, es 35 m (Figura 8b), diferencia que explicaría retención de arena en el sector de muelles. También se puede observar que el extremo de varios muelles está en contacto con la arena en la franja supralitoral y, en algunos casos, en la banda intermareal, lo que interfiere en el flujo de arena por acción eólica. Adicionalmente, existen 4 muelles no operativos (Cuadro 2), que deberían ser retirados para reducir los impactos en el equilibrio sedimentario.

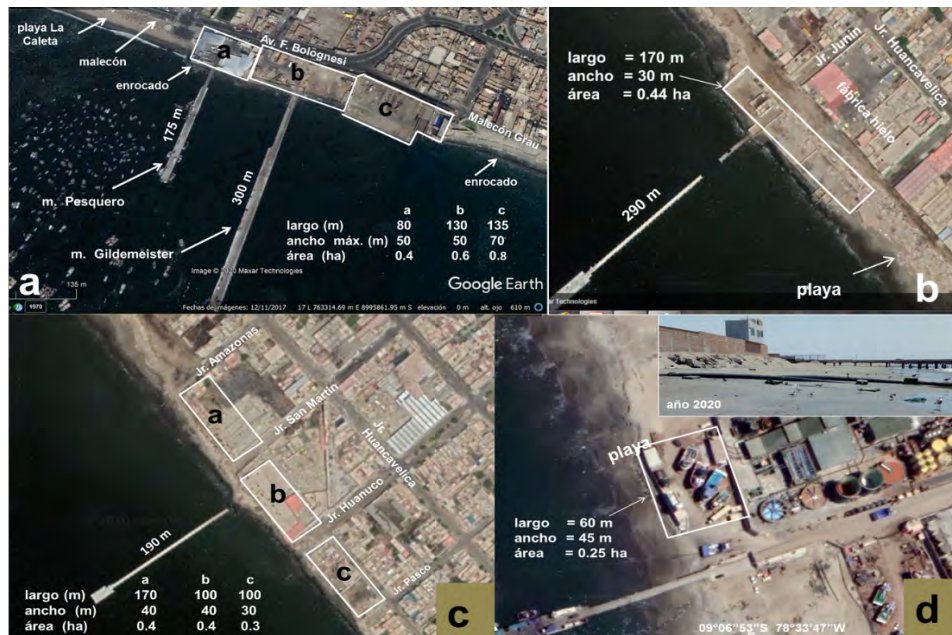
A fin de facilitar las operaciones en los muelles Gildemesiter y Pesquero Artesanal, se construyeron terrazas de concreto, de 70 y 140 m de ancho, respectivamente, que penetran 50 m en el mar (**Figura 9a**) y ocupan la zona intermareal y submareal. Pero, además, con el propósito de brindar servicios navales, adyacente a la terraza descrita, en 1959 inicia operaciones un astillero, de 130 m de largo, que penetra al mar 70 m. En conjunto, todas estas estructuras ocupan 212 m de línea de playa y representan 70 m de espacio que se opone al transporte litoral de arena (**Figura 9a**), generando déficit sedentario en la playa La Caleta.

Figura 9. Presencia de terrazas, molones de acceso a muelles (a) y edificios (b y c) en zona norte, y edificios (d) en zona sur, sobre zona supralitoral e intermareal de la bahía El Ferrol (imágenes de Google Earth, octubre de 2019).
Figure 9. Presence of terraces, cool access to docks (a) and buildings (b and c) in the north, and buildings (d) in the south, on the supralittoral and intertidal zone of El Ferrol bay (Google Earth images, October 2019).

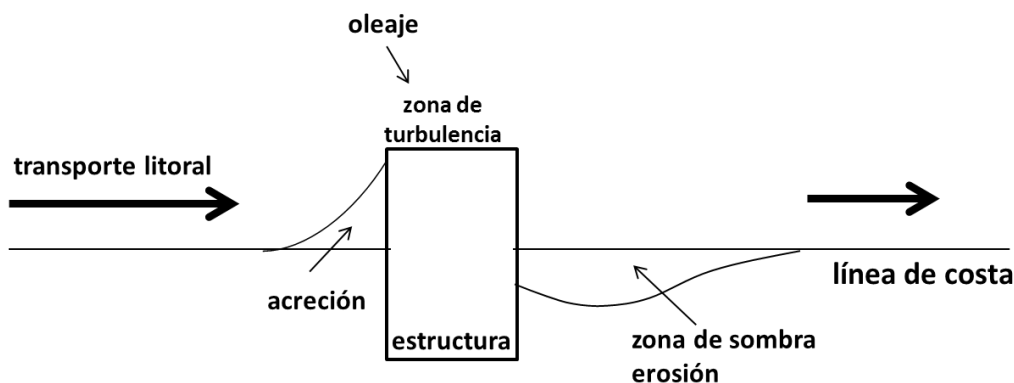
Las estructuras sobresalientes construidas en la costa interfieren el flujo de arena por deriva marina, ya que alteran el campo de olas, cambian el flujo de sedimentos a lo largo de la costa y provocan, a menudo, erosión (Tsoukala *et al.*, 2015). Cuando las olas se propagan en un medio sin obstáculos, mantienen uniformidad en su altura; sin embargo, ante uno, como la infraestructura encontrada en la zona intermareal y submareal de la bahía (Figura 9), en el dominio de propagación del oleaje se genera una zona de sombra (Figura 10). Esto último ocasiona mayores gradientes de altura en el frente de la ola, lo que induce una transferencia lateral de energía que puede graficarse en el oleaje interrumpido por la estructura, cortando la energía de este (DHN, 2013; Ramos, 2017) y produciendo erosión. Debido al ancho de las estructuras sobresalientes (Figura 9), se debe sumar el efecto de turbulencia presente cuando la energía de las olas, al romper sobre esas estructuras, se transforma en turbulenta (Figura 10) y acrecienta la erosión.

Figura 10. Representación de la línea de costa modificada por acción de estructuras en zonas intermareal y submareal de la bahía El Ferrol.

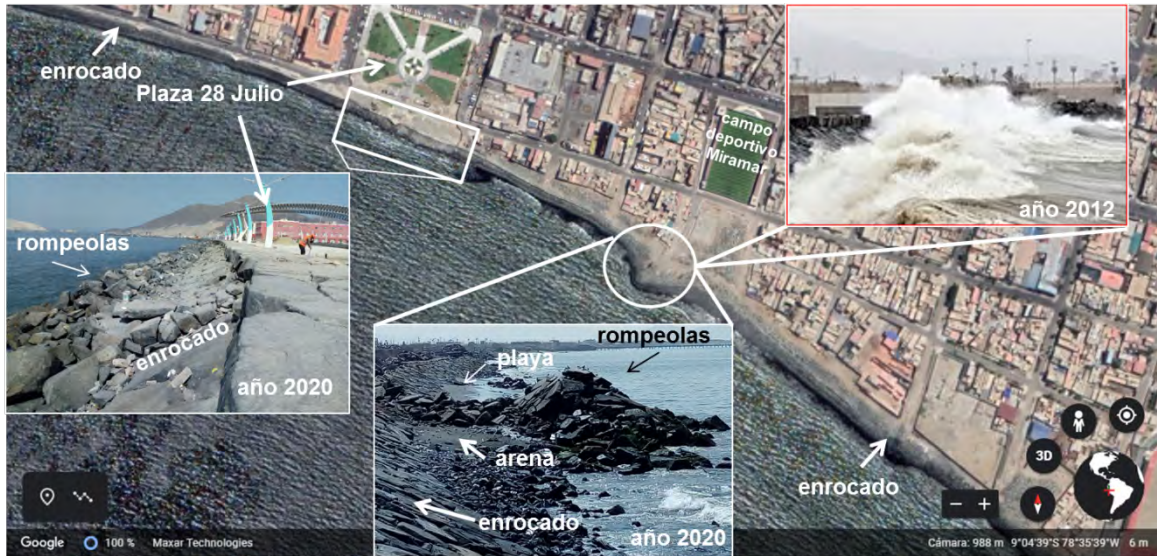
Figura 11. Presencia de terrazas (a), molones de acceso a muelles y edificios (b y c) en zona norte, y edificios (d) en zona intermareal de la bahía El Ferrol (imagen de fondo de Google Earth, octubre de 2019, fotos de enero de 2020).

El rompeolas de base trunca mitiga bien el efecto del oleaje anómalo, ha formado un tómbolo y propicia el restablecimiento de una playa al sur de este (**Figura 11**). El enrocado entre el Jr. G. Moore y la plaza 28 de Julio, luego de unos 3 años de operación, comenzó a mostrar que se separa de las rocas en la corona del enrocado y algunas se deslizaron al mar. **Rangel-Buitrago y Posada-Posada (2013)** señalan que la ciudad de Cartagena (Colombia) se encuentra protegida para defenderse de la erosión, pero es ineficiente y desencadena ese fenómeno en sus inmediaciones. En general, los enrocados son temporales, no resuelven la erosión, afectan la naturalidad de las playas, favorecen la aparición de otros procesos erosivos y la intensificación de los ya existentes (**Williams et al., 2017**). Las olas, al acercarse a la línea de orilla, se ven afectadas por el fondo, lo cual promueve que su altura crezca hasta desestabilizarse y perder su forma; de tal modo, la velocidad de la onda, en la parte superior de la cresta, supera la celeridad de la ola y las partículas escapan de la cresta, se lanzan hacia delante y producen la rotura de la onda (**Ramos, 2017**). Cuando esta rotura ocurre delante, el chorro de agua lanzado desde la cresta de la ola penetra en la base de la onda, atrapa aire en el túnel, provoca una gran turbulencia (**Rodríguez y Beltrán, 2012**) y el material erosionado se mueve en la dirección de la pendiente, a las partes más bajas; sin embargo, cuando existe un enrocado, la turbulencia es mayor, se puede generar mayor erosión junto a la cara del enrocado hacia el lado del mar (**Suárez, 2001**), causa de su desestabilización.

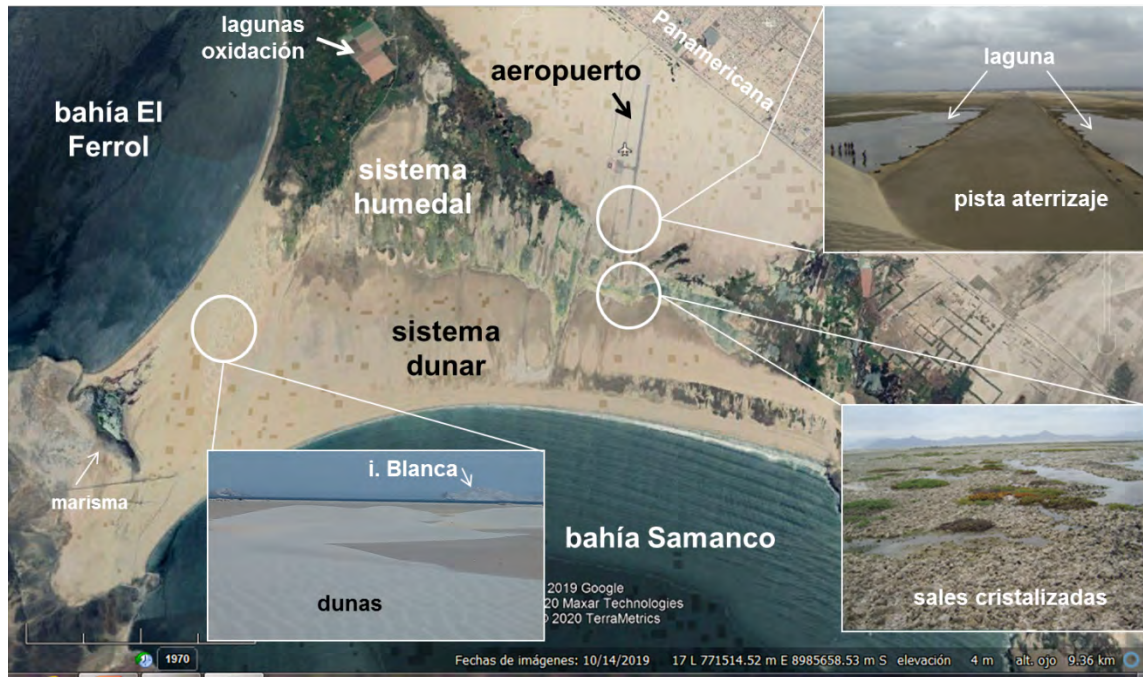
Desde mediados de 2000, el campo de dunas del istmo (Figura 2), coincidente con la ampliación de las lagunas de oxidación Las Gaviotas en el humedal de Villa María, ha elevado el nivel freático, de tal modo que hacia el lado sureste han aparecido charcos, bañados, pequeñas lagunas, suelo con sales cristalizadas y plantas pioneras como *Distichlis spicata*, *Sesuvium portulacastrum* y *Salicornia fruticosa* (Figura 12). Producto del afloramiento, la pista de aterrizaje del Aeropuerto de Chimbote se encuentra inundada (Figura 12) y muchas dunas se humedecen y desaparecen. Las partes noroeste y suroeste aún mantienen la formación y el traslado de dunas (Figura 12), mientras la fuente de arena a la bahía es por acción eólica.

Figura 12. Situación del sistema dunar en el istmo que separa la bahía El Ferrol y la bahía de Samanco (imagen de Google Earth, octubre de 2019).

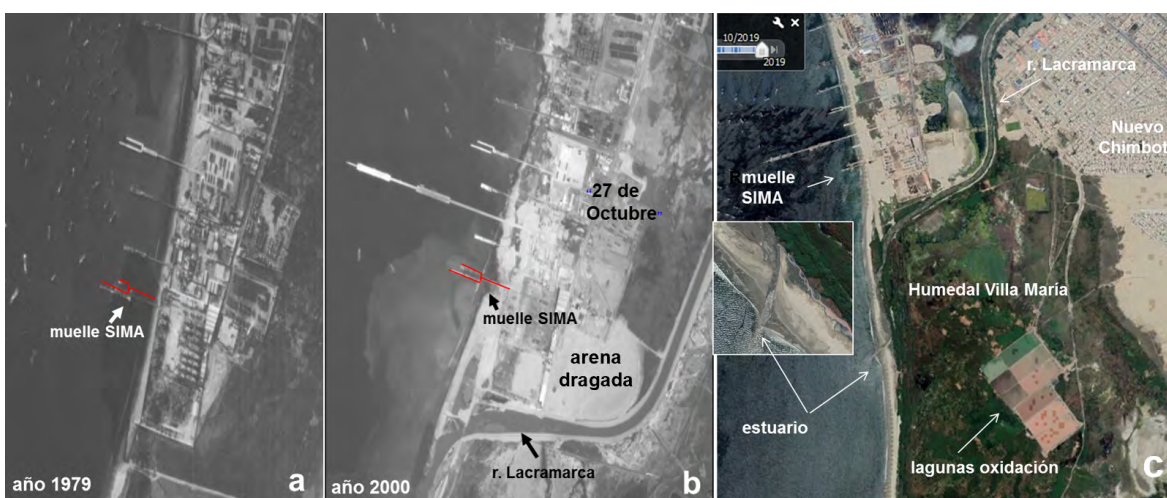
En 1972, cuando la desembocadura del río Lacramarca fue trasladada al sur de la bahía, descargaba a unos 450 m al sur del muelle SIMA-Chimbote (DHN, 2009), pero originaba sedimentación, lo cual reducía la capacidad física de dicho muelle, que en 1979 tenía extensión útil de 300 m y, en el 2000, de 180 m (Figuras 13a, b) (Ramos, 2017). Esto obligaba permanentes operaciones de dragado para facilitar el tránsito de las embarcaciones (MINAM, 2012) y en el 2009 la desembocadura del río fue trasladada por el SIMA-Chimbote a más de 1000 m hacia el sur (Figura 13c).

Figura 13. Variación de la desembocadura (estuario) del río Lacramarca al sur de la bahía El Ferrol (imágenes de la DHN, 2000; Google Earth, octubre de 2019)

coherente restablecer la desembocadura el río a su posición de 2009, para mitigar la sedimentación al sur de la bahía y facilitar el tránsito de la arena hacia el norte, como zona deficitaria.

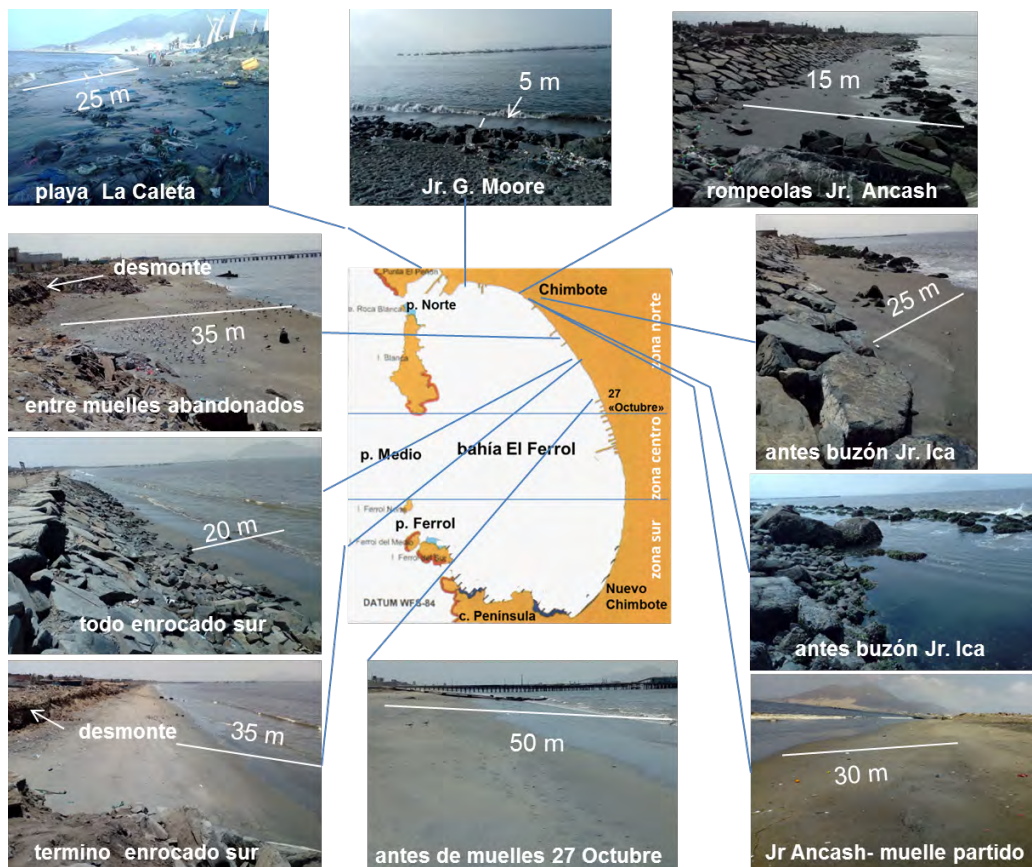
Dos hechos importantes: a partir de 2015, las fábricas dejaron de disponer efluentes a la bahía y, por tanto, lodos, lo que redujo la retención de arena; por otro lado, los aportes de arena a la bahía durante El Niño Costero 2017 (DHN, 2019) influyeron en el predominio de arena en el fondo. Probablemente, producto de estos aspectos, actualmente en marea baja se puede apreciar la formación de playas en la base del enrocado, desde el Jr. G. Moore. Esto se evidencia más hacia el sur, donde se distingue zona intermareal mayor de 30 m y otra supralitoral de más de 10 m, que mantiene el frente con desmorte, colocado algunos años atrás (Figura 14).

Figura 14. Presencia de playas a lo largo del litoral erosionado de la bahía El Ferrol, registradas en enero-febrero de 2020, en condiciones de marea baja.
