ANÁLISE GEOMORFOLÓGICA DOS MOVIMENTOS DE MASSA OCORRIDOS NA MT 170 JUÍNA/CASTANHEIRA

Nilcineia Zocche¹
Denise Peralta Lemes²

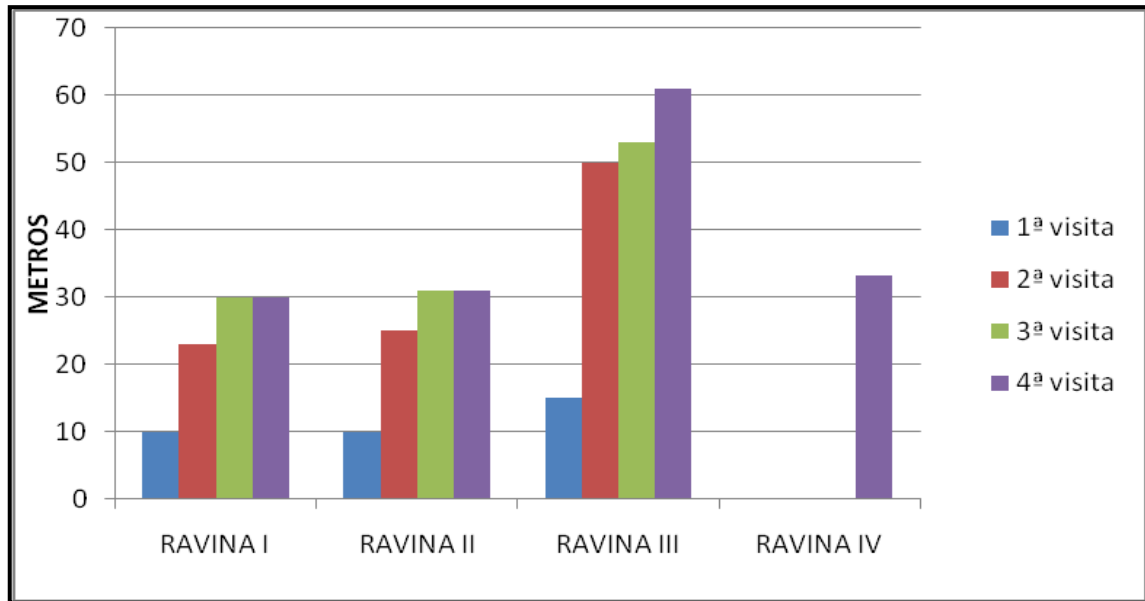
Fonte: ZOCHE, 2010.

Ao observar o gráfico abaixo mostra a evolução na extensão das ravinas na encosta do “capóia”. Considerando a extensão do aterro no morro, tem-se 2.600 m², desta forma a condenação da estrutura do asfalto na área causará um prejuízo total em torno de R\$126.549,45 aos cofres públicos do estado do Mato Grosso, considerando os R\$48,67 pagos no m² de asfalto pelo governo do estado à construtora do pavimento.

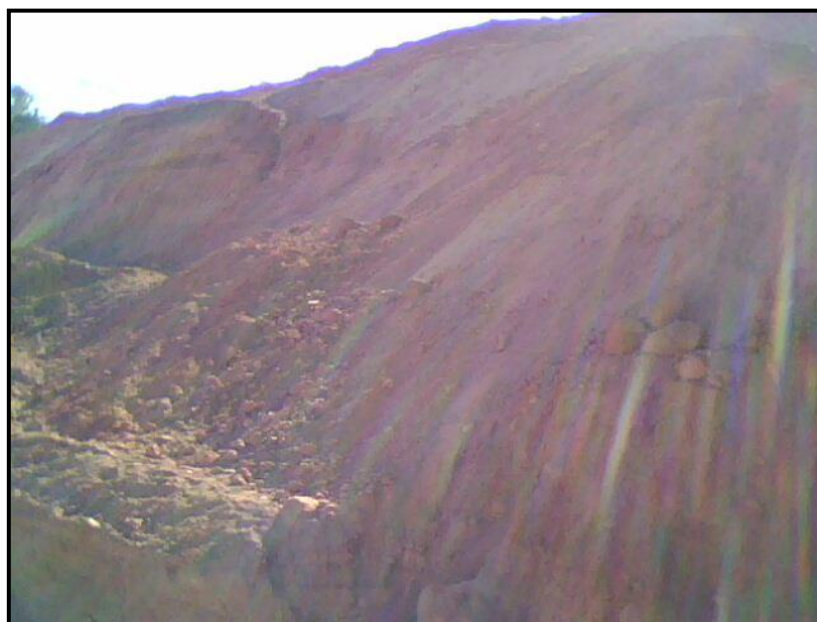
No dia 21 de abril de 2010, aconteceu a primeira visita verificou-se a presença de gramíneas plantadas no “capóia”, ainda muito pequenas. A princípio foram realizadas observações no local, onde se pode identificar várias erosões nas encostas da rodovia, predominando os sulcos, como resultado, principalmente do excessivo uso de máquinas pesadas durante a pavimentação.

Fig.1: Encosta sem vegetação no “capóia”

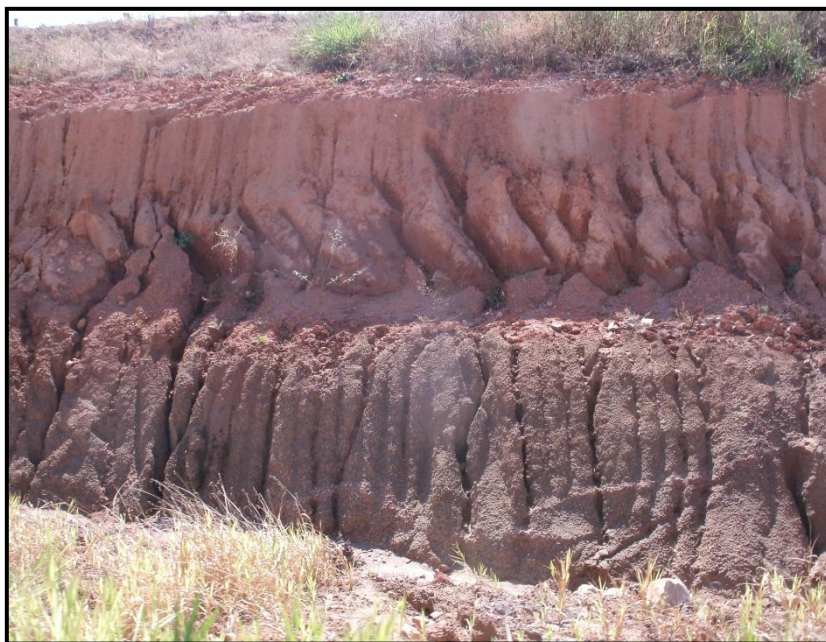
Fig.2: Sulcos nas encostas da rodovia MT170.
Fonte: ZOCHE, 2010.

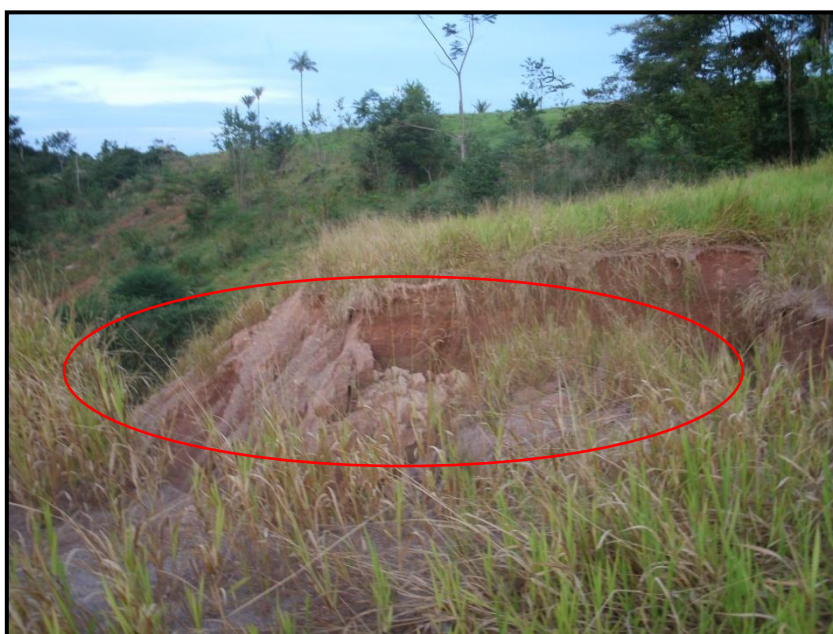
Na área específica de estudo, verificou-se alto índice de degradação, ou seja, o local sofreu e vem sofrendo gradativamente com os processos geomorfológicos, causados principalmente pela alteração relativa da velocidade dos movimentos de massa, foram identificados vários sulcos e três ravinas em processo de degradação contínua pelo intemperismo físico, já com dimensões alteradas.

Fig.3: Ravina em processo de degradação no morro do “capóia”.

Diversos fatores devem ser considerados como causas dessas erosões, durante a análise dos dados coletados na pesquisa, dentre elas temos: o aterro realizado para a pavimentação; a falta de vegetação na encosta do aterro logo após o término do pavimento; considerando, também, a estação chuvosa vigente na época; a falta de sarjetas suficientes para o escoamento das enxurradas.

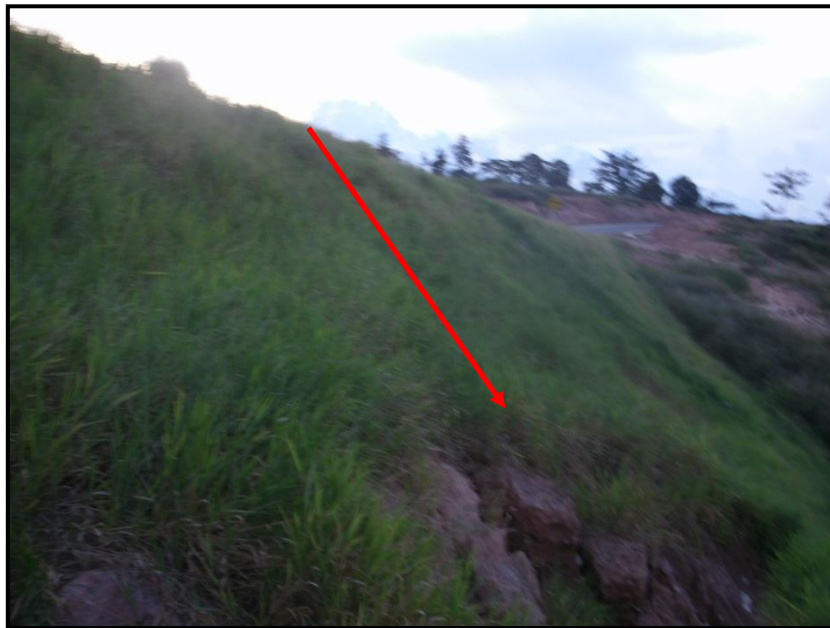
A figura abaixo mostra erosões na encosta do “capóia”, que colocam esta área com elevado risco de deslizamento ou queda súbita da massa de solo. Fato este que afeta a estabilidade da estrutura do asfalto no local. Observa-se, também, que as gramíneas em processo de crescimento, não suportam a pressão causada pela gravidade.

Fig.4: Encosta morro “capóia”.

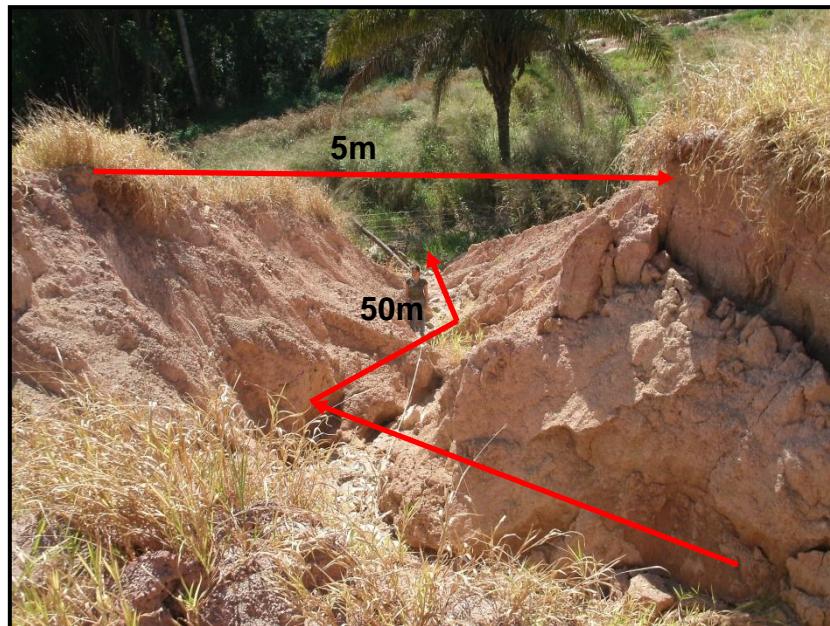
Na segunda visita, realizada no dia 11 de julho de 2010, verificou-se grande evolução nas dimensões das ravinas acompanhadas no “capóia”. Notou-se, também o aparecimento de uma quarta erosão, ainda no primeiro estágio de sulco, porém em estado de degradação constante, o que demonstra a instabilidade em que se encontra a encosta e a vulnerabilidade da mesma ao escoamento de água e fratura do solo.

Fig.5: Evolução ravina morro “capóia”.
Fonte: ZOCHE, 2010.

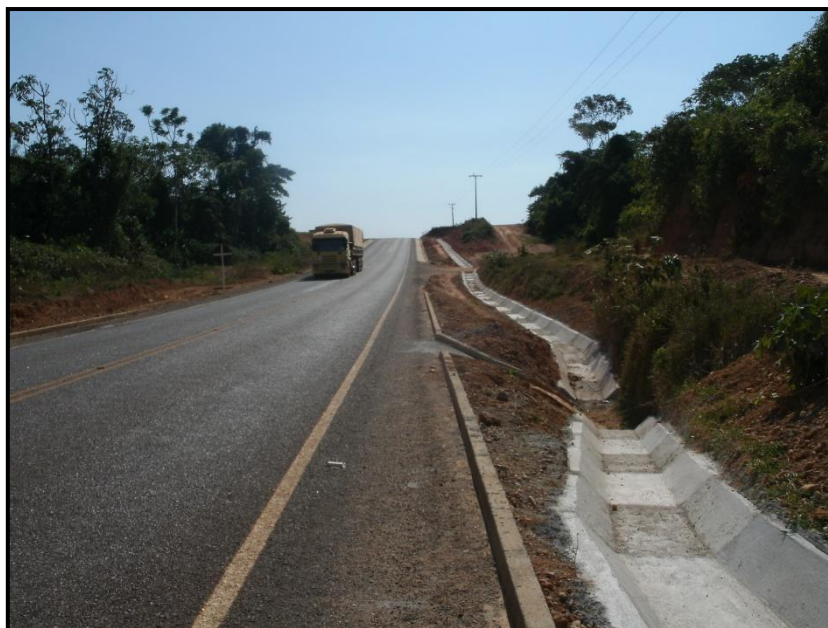
Nesta, além do estudo específico no morro do “capóia”, fez-se analisar vestígios de alterações geomorfológicas e a estrutura do asfalto na rodovia. Logo no início do trajeto, verificou-se a construção de sarjetas nas encostas, medida de prevenção ao período das chuvas que se inicia.

Fig.6: Sarjetas nas encostas da MT170.
Fonte: ZOCHE, 2010.

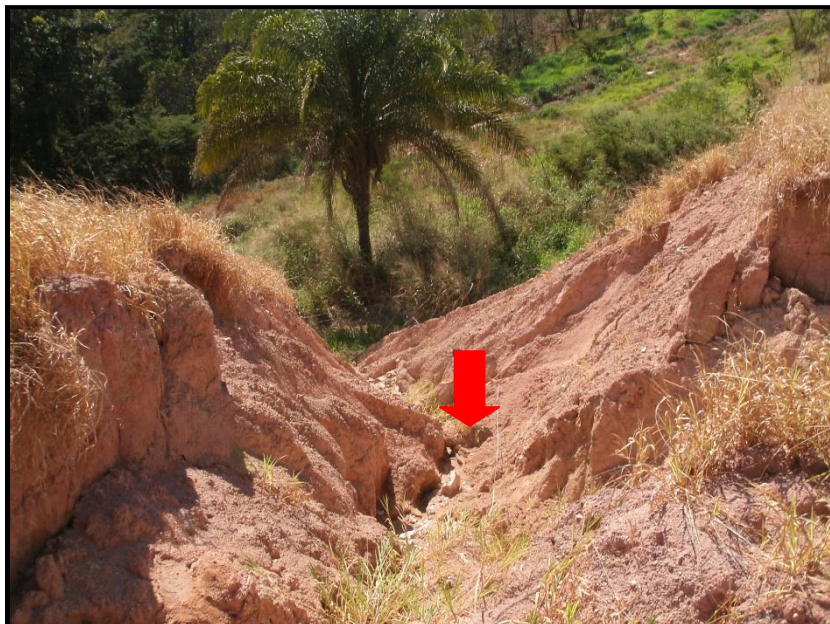
A terceira visita ocorreu no dia 20 de setembro de 2010. Nesta, verificou-se maior evolução nas ravinas, visto, também, que apesar de existir vegetação na encosta do morro, a degradação acontece gradativamente.

Fig.8:Interior de uma ravina no morro do “capóia”.
Fonte: ROCHA, 2010.

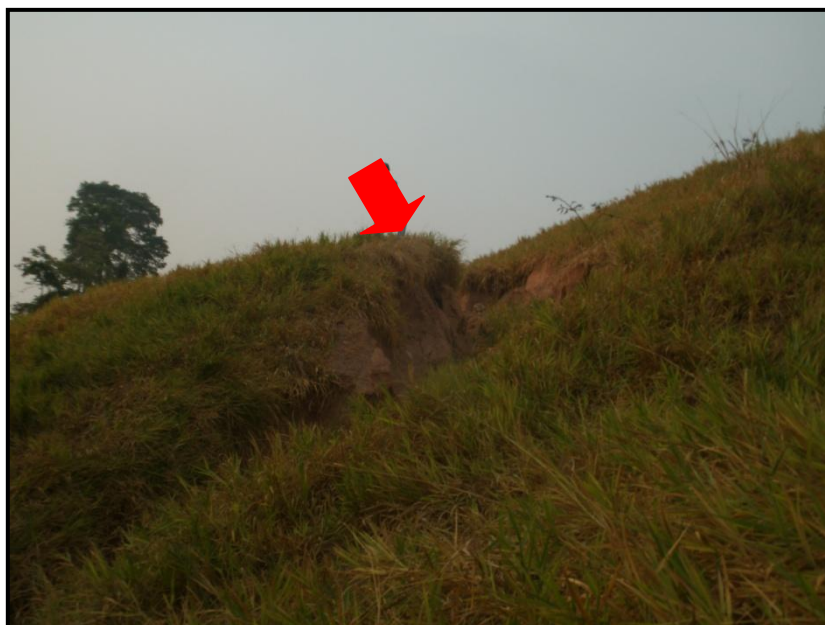
Devido à estrutura íngreme da encosta e a instabilidade do solo, há uma ruptura na mesma, demonstrando a ação rápida dos movimentos de massa, que agrava as condições da encosta e do pavimento da rodovia. Nesta imagem se pode ver claramente a falha no solo.

Fig.9: Dimensão de uma ravina, morro do “capóia”.
Fonte: ZOCHE, 2010.

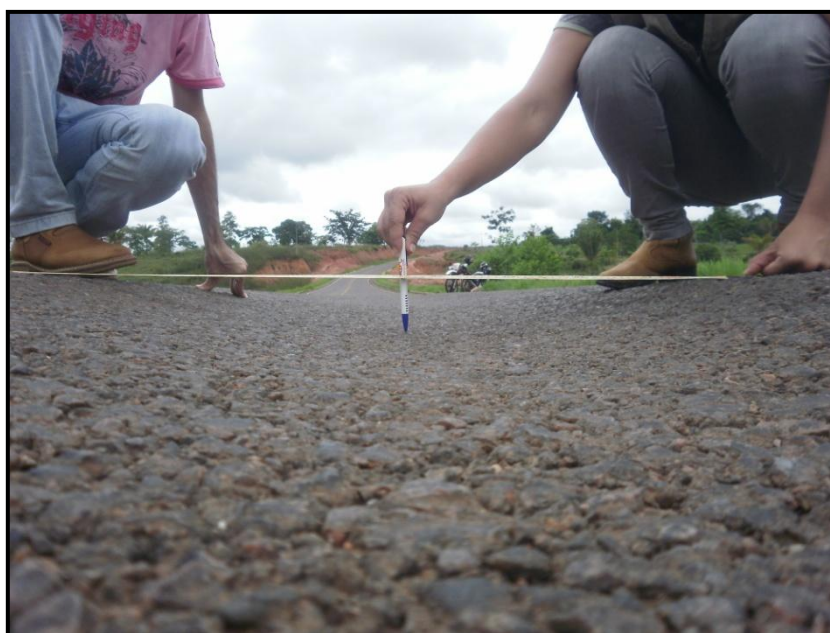
Em algumas localidades da rodovia verificaram-se ondulações na estrutura do asfalto. O caso observado nas dimensões do morro do “capóia” é o mais alarmante, as ondulações chegam a oito centímetros. Esta alteração na estrutura do asfalto causa transtornos aos motoristas que se utilizam da via. Numa conversa informal com o motorista de ônibus do transporte universitário da Ajes, o mesmo relatou que quando passa pelo local viaja pela contra mão. Segundo ele, dá uma sensação de que o ônibus está tombando, quando passa sobre as ondulações.

Fig.13: Ondulação na estrutura do asfalto nas dimensões do “capóia”.
Fonte: ZOCHE, 2010.

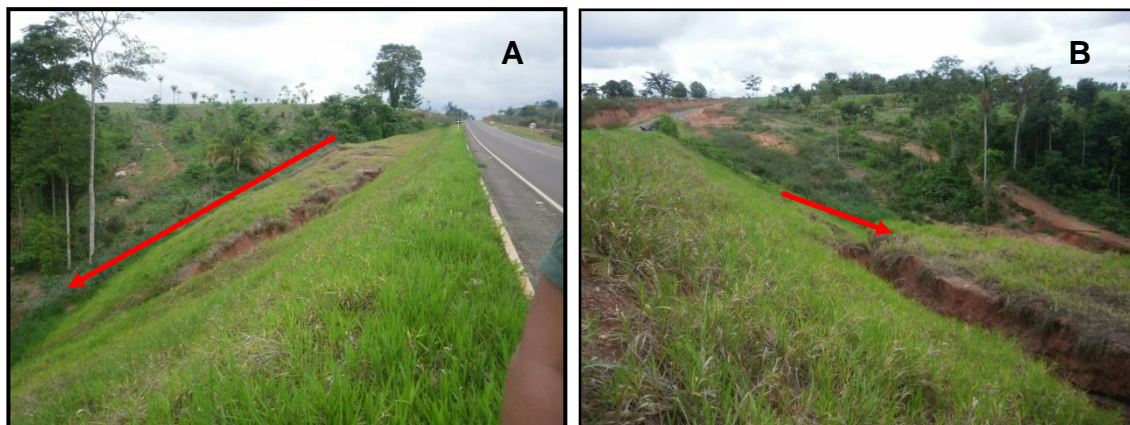
Além da velocidade em que os movimentos de massa vem ocorrendo, podem-se visualizar maiores riscos de deslizamentos de massa de solo na vertente. Nestas áreas verifica-se maior inclinação da mesma e aumento da falha que divide a encosta do morro do “capóia”, desta maneira o fluxo de água, considerando o início das chuvas no final do mês de agosto, atinge maior velocidade, alterando a velocidade de ocorrência dos movimentos de massa e causando mais erosões.

Fig.14: (A e B): Áreas de risco a futuros deslizamentos.
Fonte: ZOCHE, 2010

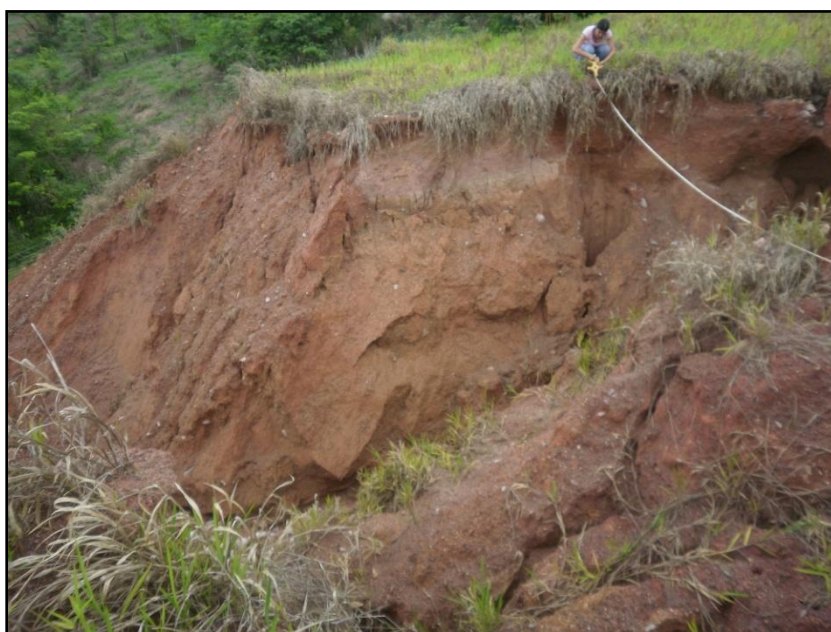
Em relação as ravinas no “capóia”, as mesmas mostraram tamanha evolução em suas dimensões, estendendo-se em boa parte da encosta do morro. Surgiram também novos vestígios de ravinas no sopé da encosta, o que agrava ainda mais a situação.

Fig.15: Dimensões atuais da ravina 3 no “capóia”.
Fonte: FERREIRA, 2010.
