INVESTIGAÇÃO DO HISTÓRICO DAS OBRAS DE CONTEÇÃO EM FEIÇÃO EROSIVA, MUNICÍPIO DE TERRA RICA, PARANÁ, BRASIL

Luiz Eduardo Correia¹
Marta Luzia de Souza²
Tatiane de Arruda Cazeta³
Daniele Aparecida Facciolo⁴

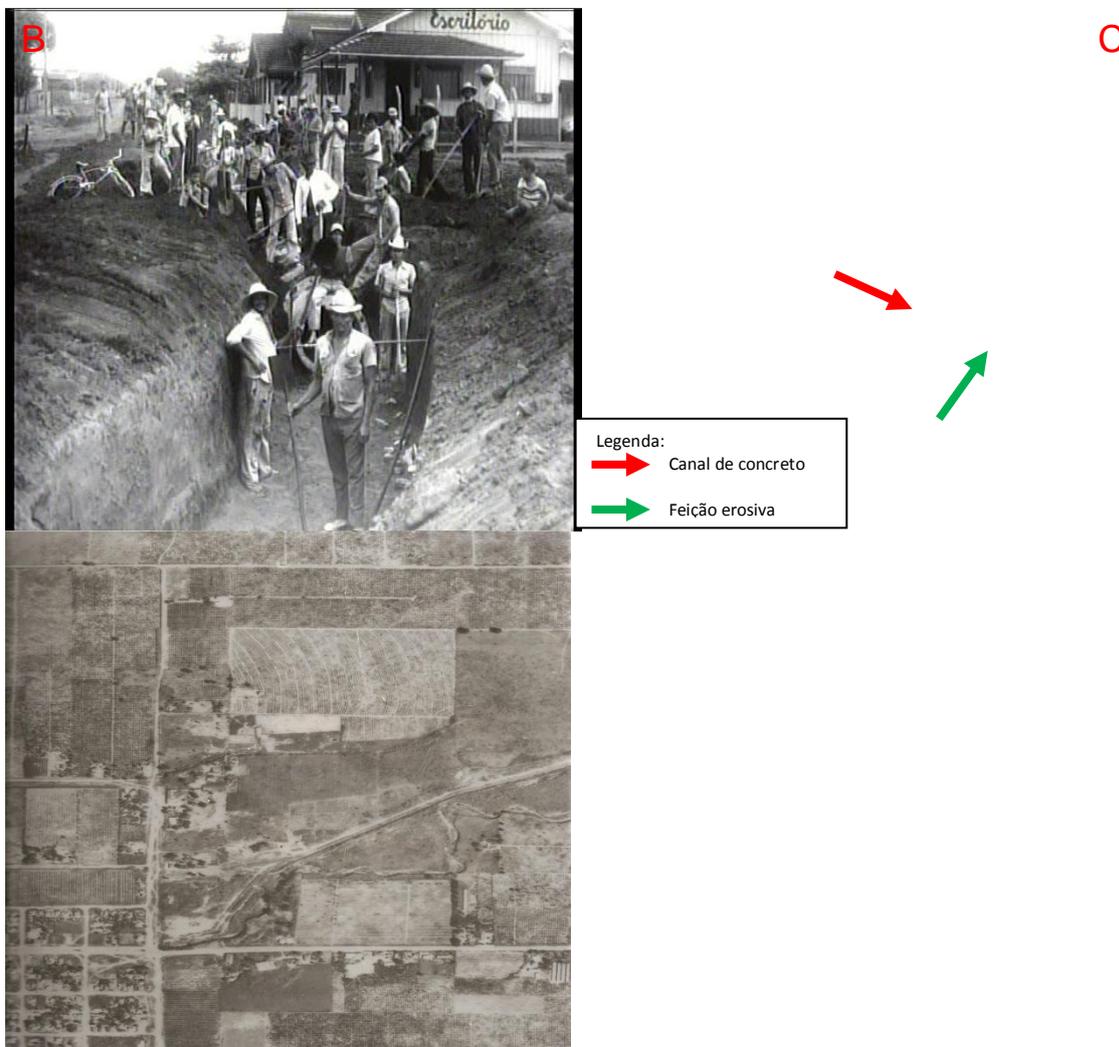
A captação da água da chuva que se precipita sobre a cidade e a construção do canal na década de 1970 tiveram como objetivo conter o aumento da feição erosiva nas proximidades do perímetro urbano. A erosão tem início na margem da rodovia PR-180 na saída da cidade de Terra Rica em direção a cidade de Diamante do Norte (Fig. B e C).

Segundo a SUDERHSA (2011), responsável pelo projeto do canal de concreto na década de 1970, o canal tem 955,00 metros de comprimento, com 1,85 metros de largura e 1,90 metros de profundidade.

Fig. B: Construção da galeria de captação de água na década de 1970 (Fonte: Prefeitura Municipal de Terra Rica). Fig. C: Na imagem aérea podemos observar o canal e a feição erosiva na década de 1980. (Fonte: Prefeitura Municipal de Terra Rica)

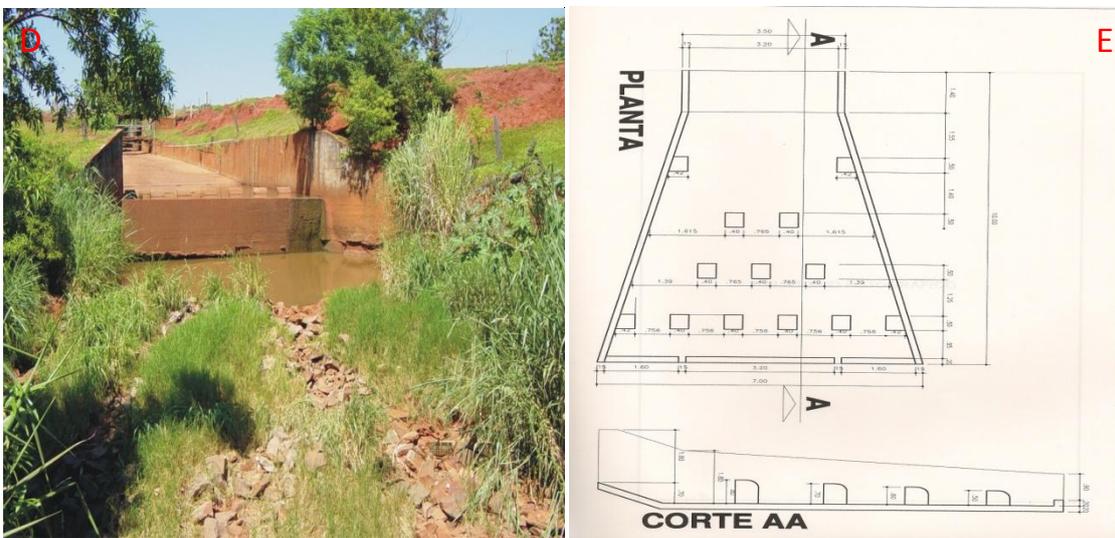
Fig. D: O final do canal existente hoje não apresenta nenhuma barreira para diminuição da velocidade água (Fonte: Prefeitura Municipal de Terra Rica, 2008). Fig. E: Caso os valores necessários para a ampliação do canal sejam liberados, a nova obra apresentará dissipadores de energia para amenizar o impacto da velocidade da água (Fonte: Prefeitura Municipal de Terra Rica, 2010)

No ano de 1999 a prefeitura municipal desenvolveu um projeto de ampliação do canal de concreto armado com extensão de 1.850,00 metros. Tendo início no final do trecho atualmente construído, liberaria a água em um ponto após a rodovia PR-557, que apresentaria em seu final, dissipadores de energia amenizando os danos ambientais, porém, o valor requerido na época (R\$1.600.000,00), até hoje não foi liberado (Fig. D e E).

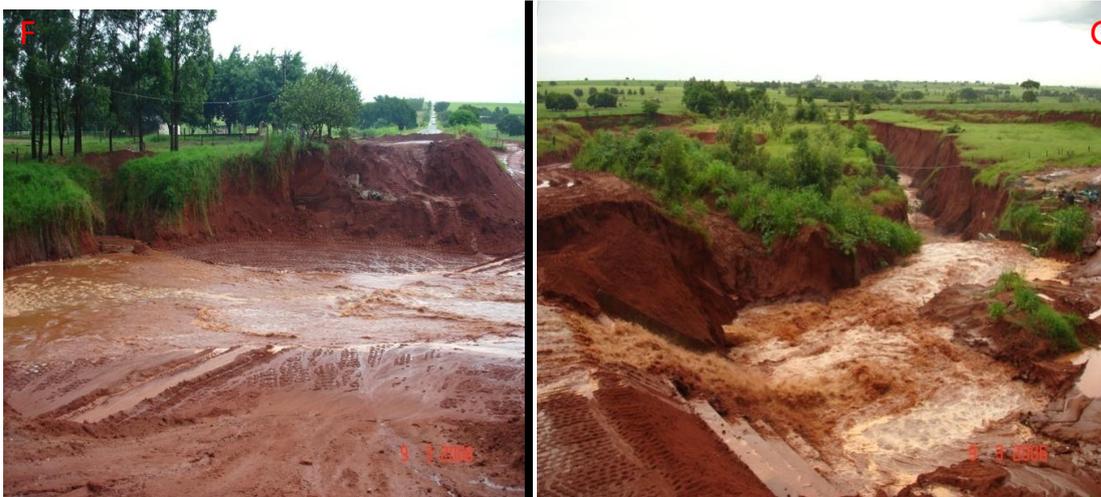
Em setembro de 2005, devido o aumento no índice de precipitação ocorreu o rompimento total da rodovia PR-557 no local da erosão. Segundo dados do IAPAR (Instituto Agrônômico do Paraná) as precipitações nessa época excederam a média histórica para o município em 150mm (IAPAR, 2011). Em entrevista realizada com Sr. Mário Luiz Lanziani, o prefeito municipal na época do rompimento da rodovia narra que uma chuva de 120mm com duração de aproximadamente 02:00 horas fez com que a parte posterior à passagem da água na rodovia cedesse, ocasionando o rompimento.

O início de obras de reconstrução se seguiu de um novo rompimento total da rodovia devido a fortes chuvas no dia 09/03/2006. Segundo Sr. Mário Luiz Lanziani,

uma chuva de 100mm com duração de pouco de mais de 01:00 hora foi responsável pelo transporte do material de construção, equipamentos e parte da obra que já estava em andamento. Os dados do IAPAR (2011) demonstram que nessa época o índice de precipitação excedeu em 100mm a média histórica para o mês no município (Fig. F e G).

Fig. F: Rompimento da rodovia PR-557 devido o volume de água lançado para o local. (Fonte: Prefeitura Municipal de Terra Rica, 2006). Fig. G: Aumento do processo erosivo pela ação antrópica que direciona a água para o local (Fonte: Prefeitura Municipal de Terra Rica, 2006).

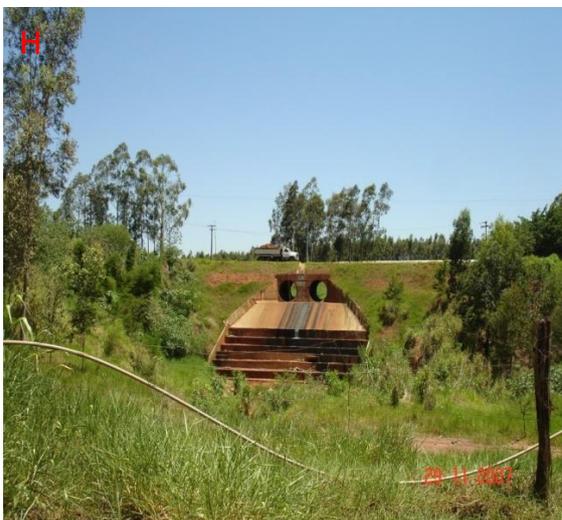
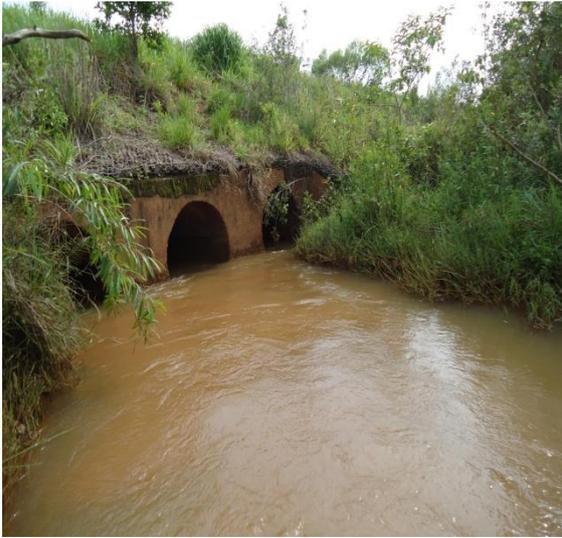
Fig. H: Após o rompimento da rodovia no ano de 2005, uma nova estrutura foi construída na rodovia PR-557 (Fonte: Prefeitura Municipal de Terra Rica, 2007). Fig. I: Obra de contenção em via rural não pavimentada próxima á foz do córrego Trajano (Pesquisa “*in loco*”, 2010).

Posteriormente a isso, novas obras foram feitas para a manutenção da rodovia e vias rurais cortadas pelo córrego Trajano. A liberação da rodovia para tráfego de veículos ocorreu em Junho de 2006 (Fig. H e I).

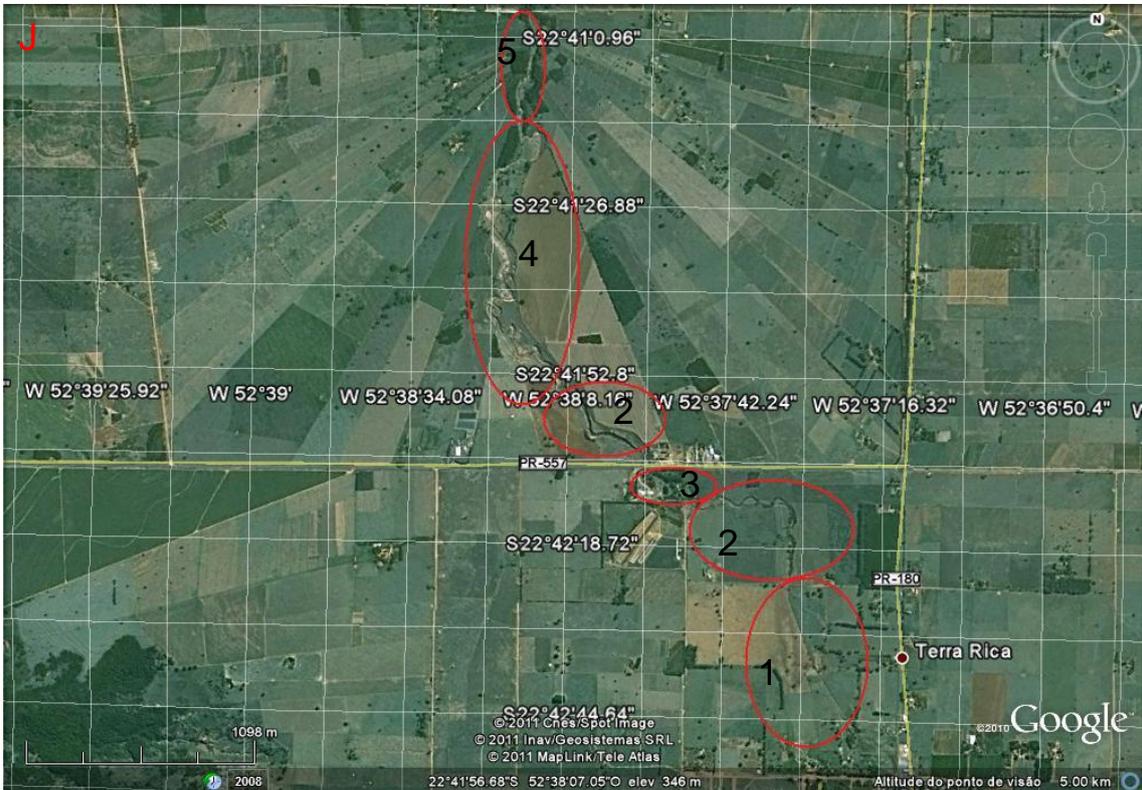
Figura J: A formação erosiva no ano de 2008 (Fonte: Google, 2011)

Na parcela 1, a construção do canal de concreto na década de 1970 ocasionou o abandono do canal, na pesquisa de campo pode-se observar que na maior parte dessa parcela a feição erosiva não apresenta margens definidas.

Nas parcelas 2, observou-se que a formação erosiva atingiu a rocha da Formação Caiuá e a erosão marginal ocorre apenas quando há um aumento no fluxo de água ocasionado pelas chuvas.

Na parcela 3, devido à elevação do fundo da feição erosiva no ponto cortado pela rodovia PR-557, observou-se a formação de um banco de sedimentos.

Na parcela 4, a erosão marginal é constante devido o fluxo de água do córrego Trajano.

Na parcela 5, área de sedimentação. Nesta parcela, as áreas de sedimentação mais antigas apresentam o desenvolvimento de vegetação rasteira, enquanto os pontos de sedimentação atual, não apresentam vegetação e a ocorrência de lixo, (embalagens plásticas diversas, pneus, etc). Outros pontos de deposição antigos de sedimentos encontram-se em locais á jusante do córrego Trajano.
