**AVALANCHAS EN LA SIERRA
VOLCANICA CENTRAL.
EL CASO DEL RIO CIRUELAS**

Wilhelm-Günther Vahrson
Freddy Saborío Trejos*
Ligia Hernando Echeverría**

El día 20 de julio de 1988, en la tarde, se produjo una avalancha considerable en el río Ciruelas, localizado en la ladera suroeste del volcán Barva, Heredia, Costa Rica, causando daños enormes en la población de San Bosco de Santa Bárbara.

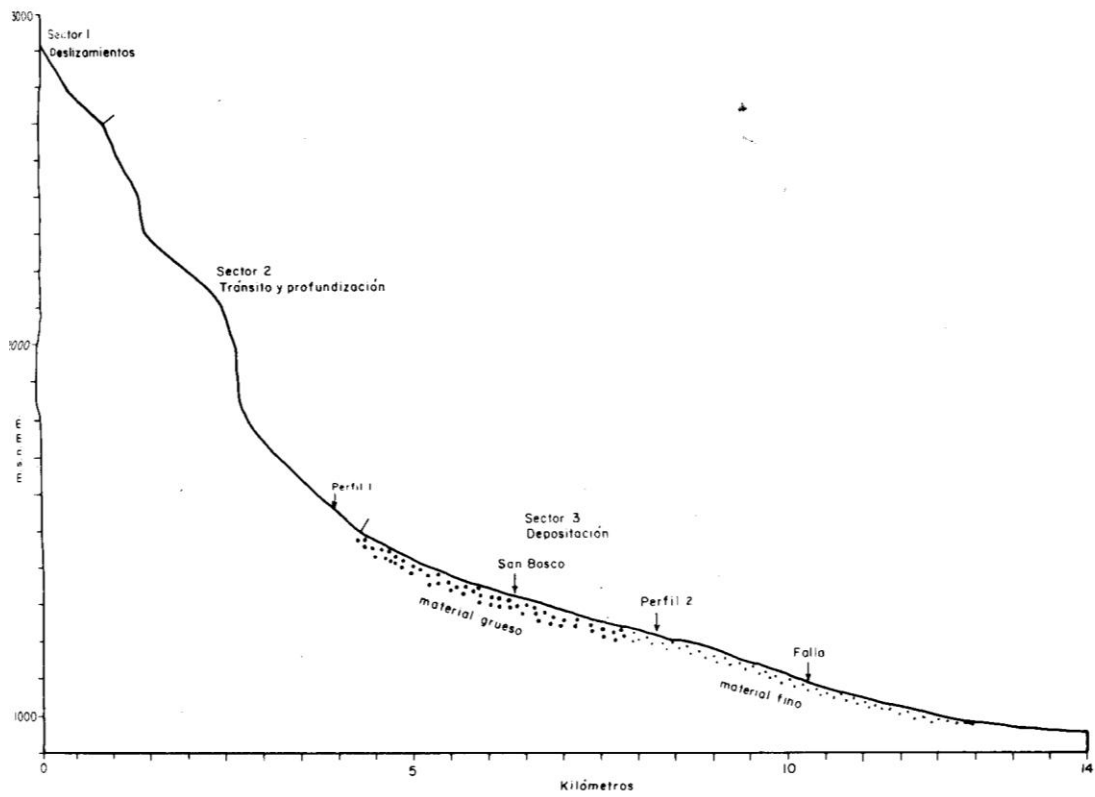
Figura 1
Perfil longitudinal del río Ciruelas

Las pendientes más fuertes en el río se observan entre los 2.100 y los 1.800 m.s.n.m. (figura 1).

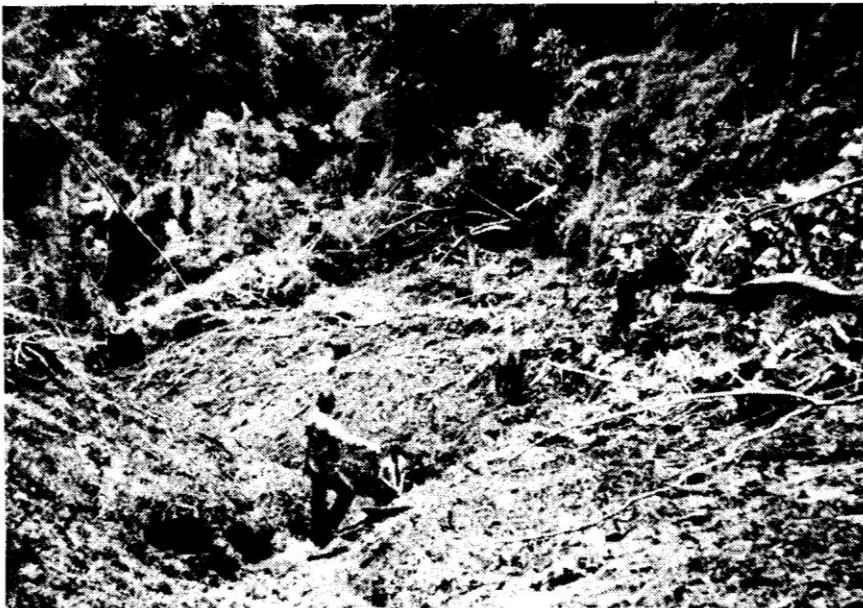
Estos deslizamientos son de carácter superficial y ocurren en los mismos cauces de los ríos, llevándose una capa poco consolidada de un espesor de hasta 5 m y un ancho de entre 30 y 40 m. Estos deslizamientos tienen un largo de 200 m - 300 m, dejando toda la zona deslizada sin vegetación (foto 1).

Foto 1
Deslizamientos
en el
Sector 1

erupciones del Barva a mediados del siglo pasado, acumulada sobre cenizas más compactadas. La pendiente en esta zona se determinó en aproximadamente 30.

Es importante agregar que todos estos deslizamientos ocurrieron en una zona no intervenida por el hombre, perteneciente a la selva del Parque Nacional Braulio Carrillo.

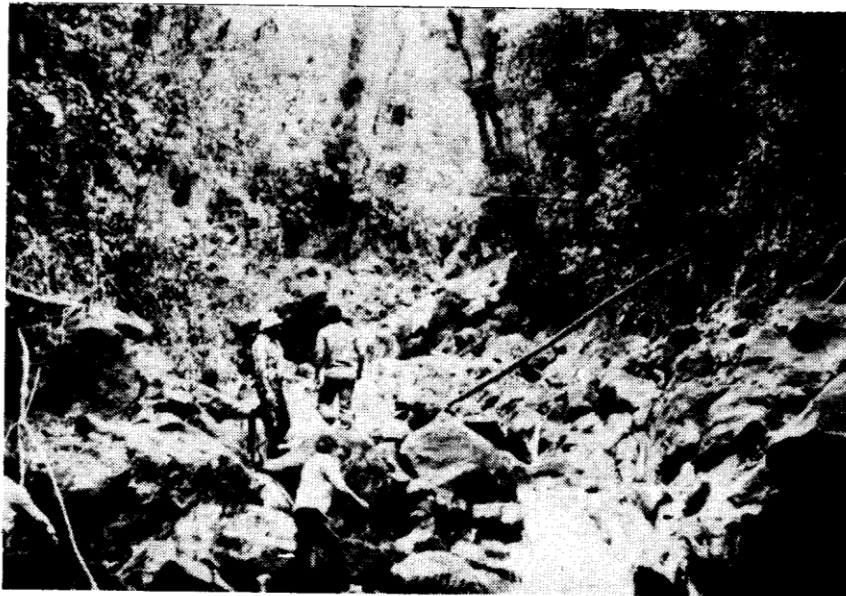
**Foto 2
Sector
de
tránsito**

Ahora, después del tránsito de las avalanchas, este sector está caracterizado por un cauce casi limpio, sin vegetación y sin mucho material depositado (foto 2).

El lecho del río es estrecho y profundo, a veces en forma de un cañón y pasa sobre varios saltos donde afloran materiales más resistentes (lavas).

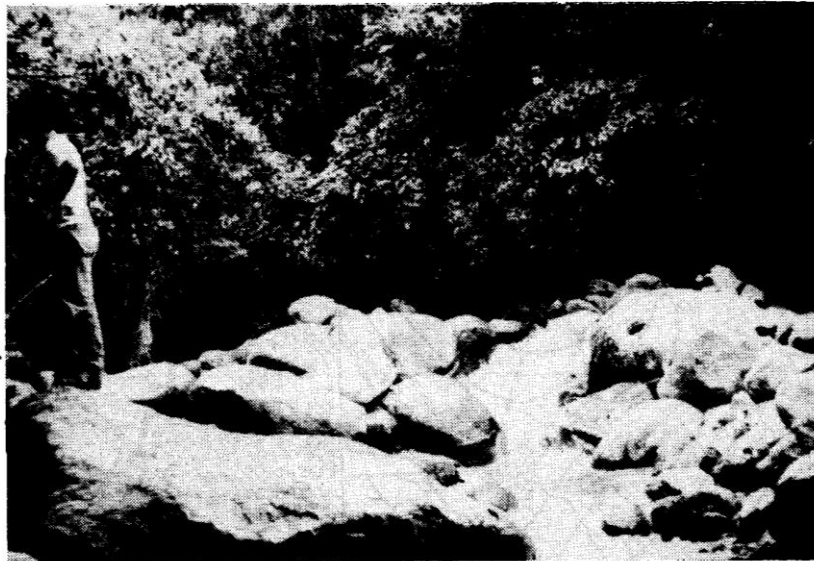
Foto 3
Abanico
del río
Ciruelas.

La sedimentación de material grueso (se observaron bloques con diámetros mayores a 2 m) (foto 3) y de troncos llegó hasta el lugar llamado San Bosco de Santa Bárbara, a una altitud de aproximadamente 1.300 m, originando los daños mencionados anteriormente. Las huellas de fluvirapción en estos bloques evidencian su reciente transporte rodando en el fondo.

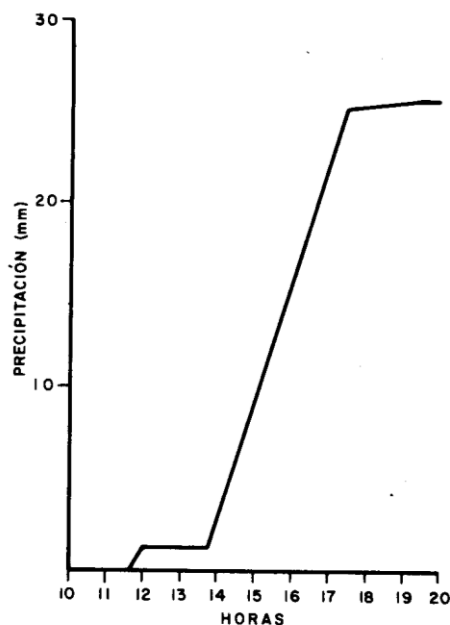
Figura 2
Curva de masa,
pluviógrafo Cinco Esquinas

El comportamiento sumamente local de estas lluvias puede observarse en la figura 2 (la curva de masa de la precipitación medida en Cinco Esquinas, a una distancia de 7 km del área de los mayores daños).

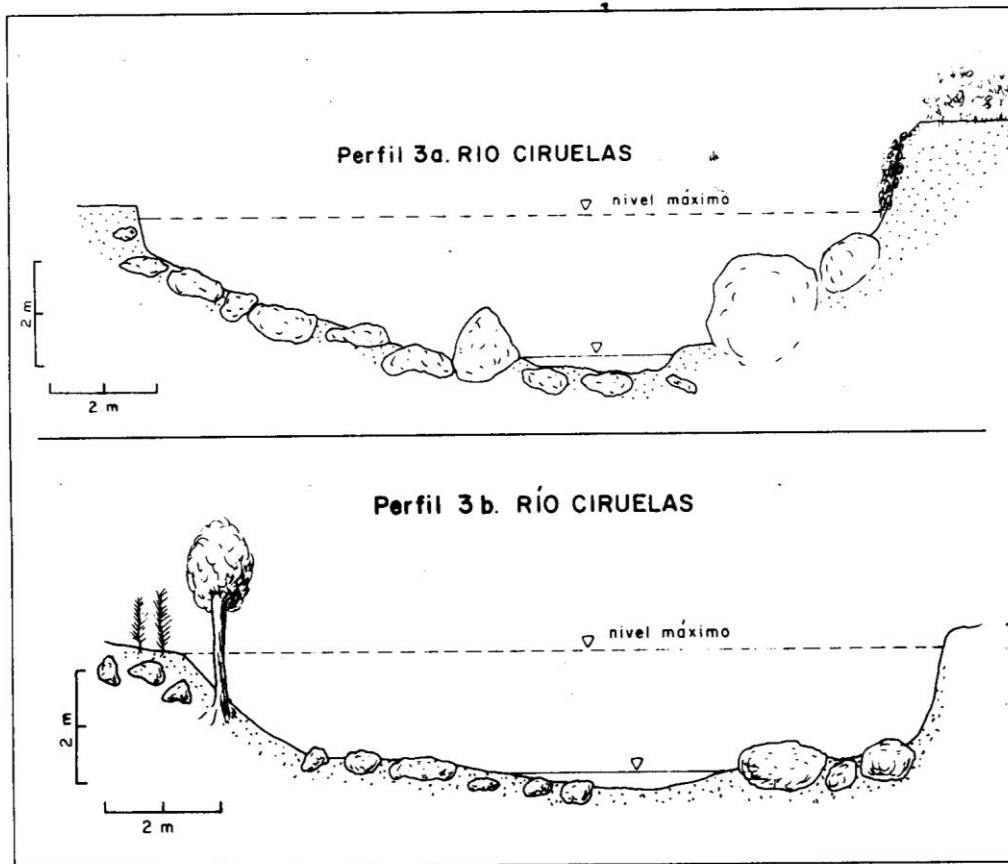
Figura 3. a, b
Perfiles transversales del cauce del río Ciruelas

Los perfiles transversales 1 y 2 (figura 3 a, b) muestran caudales de aproximadamente:

130 m³/s para el perfil 1, con una velocidad de 5.8 m/s

100 m³/s para el perfil 2, con una velocidad de 4.5 m/s

La contradicción aparente de que en el perfil 1 aguas arriba el caudal es mayor que en el otro perfil puede tener las explicaciones siguientes:

- i. El caudal en el perfil 1 consiste de materiales sólidos gruesos y agua, en el perfil 2 sólo de materiales finos y agua, reduciendo volumen y viscosidad.
- ii. Por erosión en el primer lugar se sobreestimó el caudal

iii. El caudal pico se redujo conforme aumentó la distancia.
