## Impacto de la construcción de la Terminal de Contenedores (APM Terminals) en Playa de Moín, Costa Rica

### Impact of the construction of the Container Terminal (APM Terminals) in Moín Beach, Costa Rica

Esta investigación basó su análisis en el efecto que ha tenido la construcción de la Terminal de Contenedores de Moín (TCM) sobre la playa entre desde el inicio de la obra y hasta 2017. El impacto fue determinado en términos de su efecto sobre los cambios en la línea de costa y el perfil de la playa. Los resultados muestran que ya existía un retroceso de la línea de costa, anterior a la construcción de la obra, que se ha extendido con la obra y que los mayores cambios son debido a la interrupción de las corrientes de transporte de sedimento y al engorde artificial de la playa, en las proximidades de la obra.

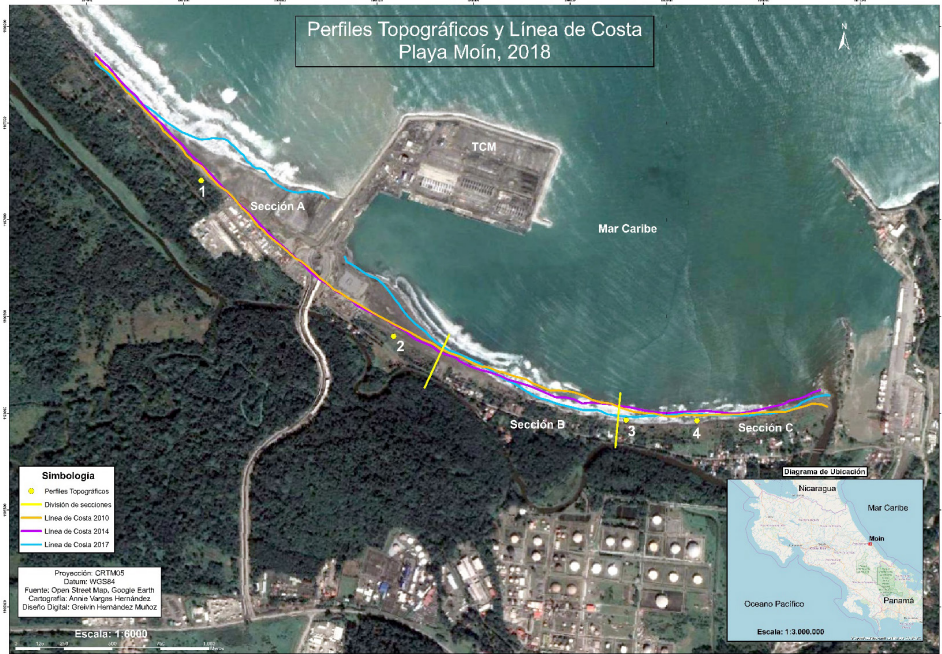
## Mapa 1. Líneas de costa y ubicación de perfiles de playa

Con base en las imágenes seleccionadas se levantó la línea de costa para cada año, haciendo uso de la línea húmedo-seco como proxi de esta (Boak y Tunner, 2005, p.690). En el mapa 1 se pueden apreciar las líneas de costa trazadas para esta investigación. La línea correspondiente al año 2010, representada en color naranja, se trazó en una imagen captada el 01 de agosto. Por su parte, la línea de costa para el año 2014 se representa con el color morado y fue tomada el 21 de diciembre del 2014. Finalmente se utilizó el color celeste para representar la línea de costa del 17 de diciembre del 2017.

Para facilitar el análisis de los cambios el área fue dividida en tres secciones en función del comportamiento de la línea de costa antes de la construcción de la obra, en la sección A la línea de costa experimenta pocos cambios con tendencia al avance, en la sección B se registra un retroceso y en la sección C de da un avance).

En la sección A, entre el 2010 y el 2014 se visualiza un ligero avance de la línea de costa. En este periodo, anteriores a la construcción de la obra, se obtuvo un avance máximo de 20 m aproximadamente, para una tasa media de 10 m/años. En cuanto al año 2017, se observa una acreción de la playa que se atribuye al impacto antrópico provocado por la construcción de la nueva TCM. La prolongación máxima de la playa entre el 2014 y el 2017 fue de aproximadamente 345 m; para una tasa media 128 m/años. En campo se constató que la gran mayoría de este avance se realizó en cuestión de meses por el vertido artificial de sedimento en 2017.

En la sección B, la línea de costa, entre el 2010 y el 2014, presenta un retroceso máximo de 47 m, para una tasa media de erosión de 21 m/años. Mientras que la regresión máxima entre el 2014 y el 2017 es próxima a los 55 m, para una tasa media de erosión de 35 m/años. El retroceso de la playa aumenta con la construcción de la TCM, lo anterior se evidencia en el campo (Fotografía 1) con la construcción de obras contra la erosión costera por parte de la empresa.

Con respecto a la sección C, antes de la construcción de la TCM, entre el año 2010 y el 2014, se presenta una acreción menor de la playa de acuerdo con la línea de costa, que representa un máximo de 68 m, con una tasa media de 26 m/años. Al comparar la línea de costa entre 2014 y 2017 se obtiene un retroceso máximo de 53 m; con una tasa media de 29 m/años.

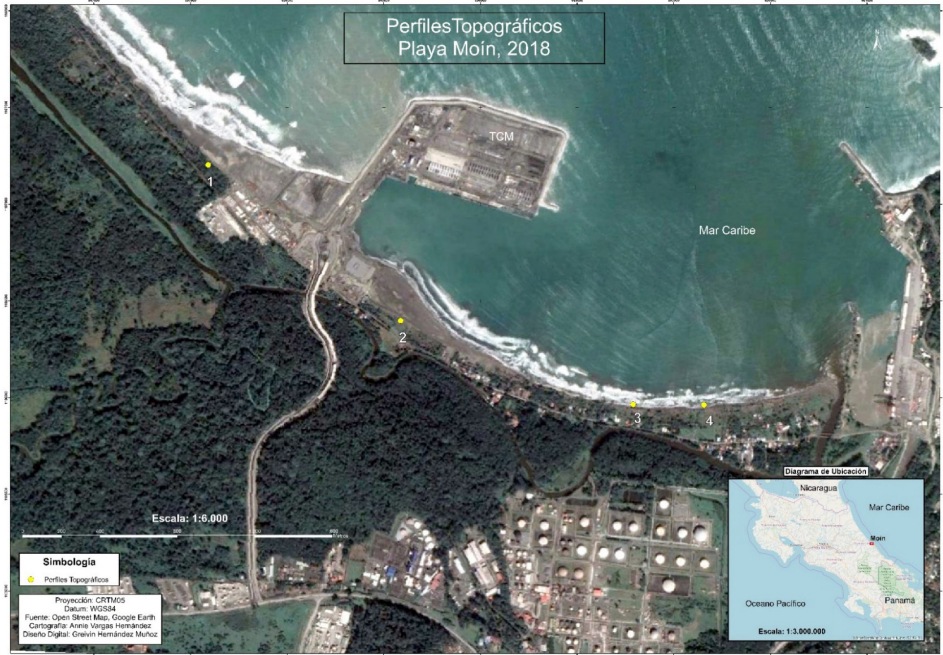
**Mapa 3.** Playa Moín, ubicación de Perfiles topográfico

Se definieron cuatro puntos de monitoreo a lo largo de playa Moín para el levantamiento de los datos. Estos puntos se precisaron en el campo mediante la observación y criterio profesional del grupo de trabajo.

La técnica fue levantamiento de perfiles por medio de nivel topográfico. En cada punto se levantó un perfil topográfico, con el fin de monitorear los cambios experimentados en el periodo de estudio y se tomaron muestras de arena. Además, se recolectó información adicional sobre el comportamiento del mar.

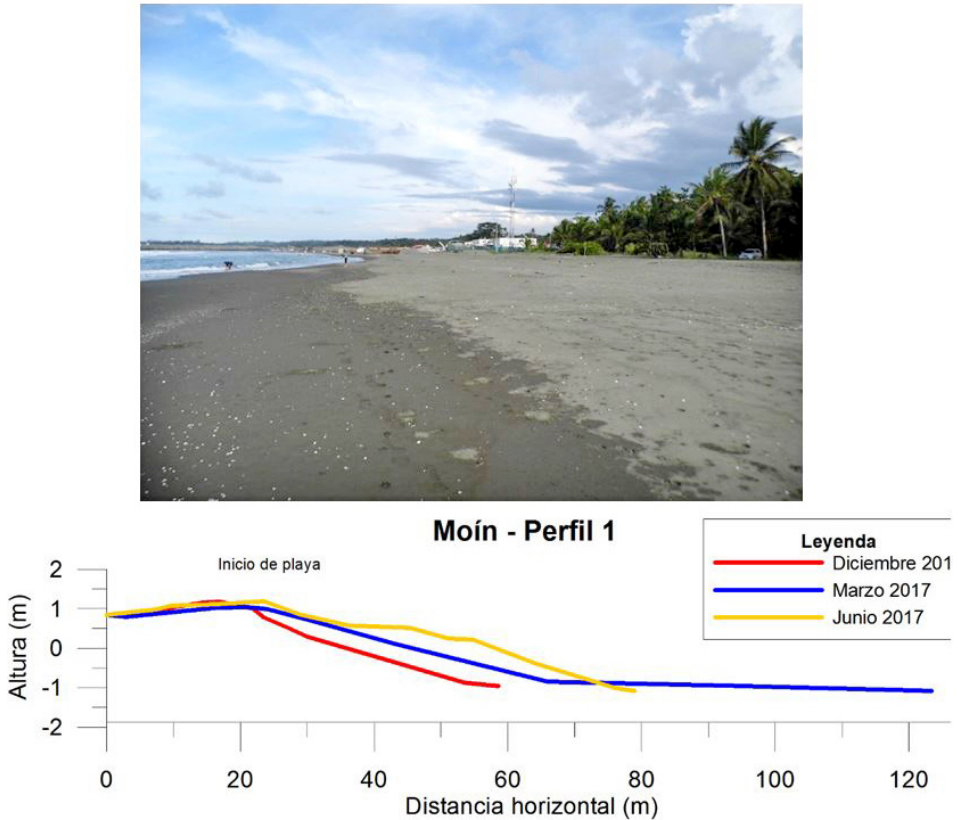
**Figura 1.** Perfil topográfico 1

En diciembre del 2016 la longitud del perfil fue de 58,5 m; para marzo del 2017, la longitud total fue de 123,31 m; mientras que para junio del 2017 la distancia de medición disminuye nuevamente a 78,88 m; tal y como se observa en la figura 1.

El comportamiento del perfil 1 se puede observar un patrón de acreción de la playa entre las mediciones. Diciembre es un mes que se encuentra bajo la influencia de los vientos alisios, por ende, se puede atribuir a este fenómeno el hecho de que la línea de costa esté a menor distancia (30 m), debido a que el oleaje en esta época del año posee más energía, por lo que produce erosión. Caso parecido sucede para el mes de marzo (43,41 m), que también recibe influencia de este elemento climático.

Por su parte, el perfil levantado en junio del 2017 es el que presenta la línea de costa a una mayor distancia (64,08 m), recordando que este es el mes que muestra menor energía en cuanto oleaje se refiere, debido a la disminución de los vientos alisios en la región Caribe.

De acuerdo con el comportamiento del perfil 1, podría deducirse que esta sección de playa Moín sufre acreción producto de la deriva litoral, la corriente hace un aporte considerable de sedimentos que se evidenciaban en cada medición.

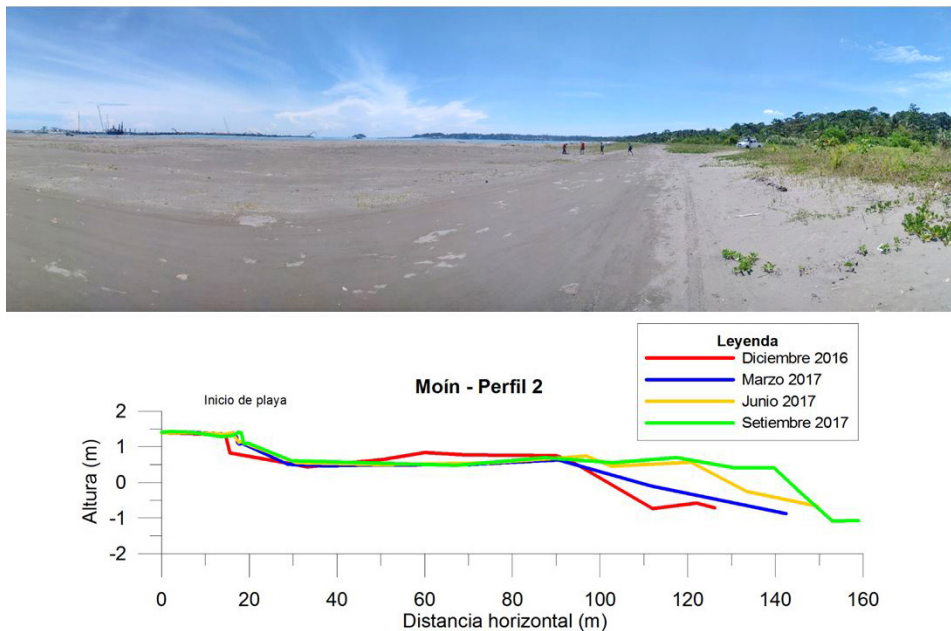
**Figura 2.** Perfil topográfico 2

La longitud total del perfil para diciembre del 2016 fue de 126 m; para marzo del 2017 la distancia total fue de 142,29 m; en junio del 2017 la extensión de medición fue de 149,52 m y para setiembre del 2017 la amplitud total fue de 158,83 m. En la figura 2, se observa como el perfil 2 creció en extensión a lo largo del monitoreo.

Este perfil constantemente ha mostrado una acumulación de sedimentos debido a las condiciones específicas en las que se encuentra, el ensanchamiento de la playa en esta sección se debe principalmente a la alteración antrópica ocasionada por la construcción de la obra, aunque no se puede dejar de lado la acción del oleaje que se encuentra diezmado por la zona de sombra que se constituye en este sector por la isla artificial.

Por ejemplo, en diciembre del 2016 la línea de costa se encontraba a 93,2m de distancia y en marzo del 2017 la línea de costa se hallaba a 111,59 m de distancia; la diferencia entre ambas mediciones fue de aproximadamente 18 metros, en cuestión de tres meses, la playa se acrecentó considerablemente. Asimismo, entre marzo y junio, cuya distancia fue de 133,42 m, la línea de costa se incrementó cerca de 21 metros, aumentando en aproximadamente tres metros la distancia entre líneas de costa con respecto al periodo anterior.

Entre junio y setiembre (145,39 m) la distancia entre ambas líneas de costa fue alrededor de 12 metros. Se sigue una línea similar al perfil anterior, donde los meses con mayor energía de oleaje, diciembre y marzo, son los que presentaron menor longitud con respecto a la línea de costa, y que la misma se incrementa mayormente en los meses con menor oleaje (junio y setiembre).

Es posible afirmar que la TCM representa una barrera artificial que está atrapando los sedimentos que ingresan al noroeste de la obra, al cortar las corrientes litorales que transportan los sedimentos, por consiguiente, el ensanchamiento de la playa en este sector está relacionado con el aporte artificial de sedimentos y el abrigo al oleaje que representa la obra. Asimismo, al observar la dirección del oleaje en las imágenes recientes se nota que el sedimento que fue retirado del sector central de la playa ha sido transportado a este sector que se encuentra próximo a la obra.

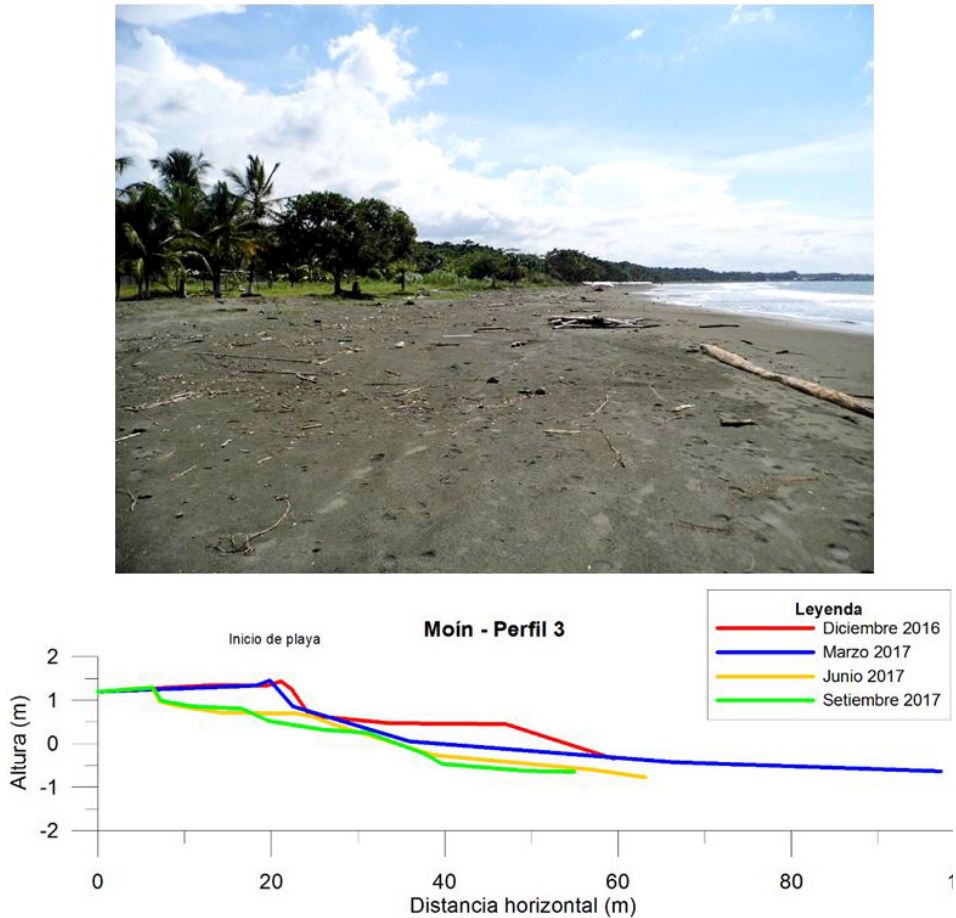
**Figura 3.** Perfil topográfico 3

En la figura 3, se puede observar como las longitudes del perfil topográfico 3 varían considerablemente, las mismas se establecen de la siguiente manera: para diciembre fue de 59,45 m; en marzo la longitud total fue de 97,16 m siendo el más largo, en junio la extensión del perfil fue de 63,1 m y en setiembre la distancia total fue de 54,88 m.

A simple vista, si se detalla bien en el gráfico del perfil topográfico 3, se puede observar un retroceso en la playa desde diciembre del 2016 hasta setiembre del 2017.

En cuanto a los datos de la línea de costa, en diciembre del 2016 la misma se encontraba a 47,05 m de distancia con respecto al punto de inicio del perfil. Para marzo del 2017, la línea de costa se encontraba a 35,96 m, es decir, hubo una disminución aproximada de 11 m. Es un retroceso significativo que no se recuperó en el periodo de monitoreo de esta

investigación. No obstante, es importante señalar que, en apariencia, la TCM influye en este retroceso de la playa, ya que la obra representa una barrera que está obstaculizando la llegada de sedimentos en esta sección.

Para junio del 2017 la línea de costa se extendió hasta los 38,8 m; mes en que los vientos alisios disminuyen considerablemente, es concordante entonces la extensión de casi tres metros entre marzo y junio debido a este factor. Sin embargo, en setiembre del 2017 la línea de costa retrocede a 37,63 m; cuando se debería esperar un incremento de los sedimentos por la disminución en la energía del oleaje. Evidentemente, la TCM está impidiendo el ingreso de nuevos sedimentos, lo que puede estar provocando un proceso de erosión costera.

También es interesante analizar en este perfil el punto de referencia del escarpe de berma, que marca el inicio de la playa, identificada en campo. Entre diciembre del 2016 y marzo del 2017 la regresión del escarpe de berma fue de aproximadamente metro y medio, sin embargo, entre marzo y junio la reducción de esta estuvo por encima de los 13 metros, manteniéndose hasta septiembre. Además, llama la atención que justamente en los meses donde la energía del oleaje es menor, sea precisamente donde se registra la mayor pérdida de sedimentos.

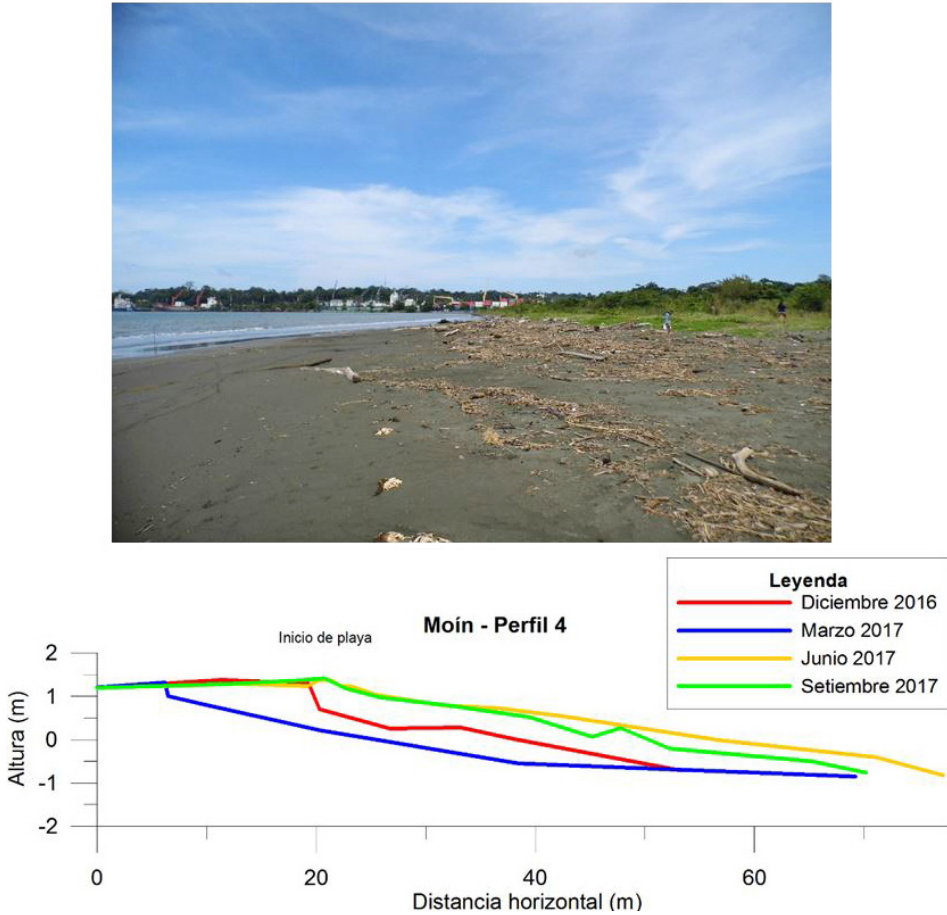
**Figura 4.** Perfil topográfico 4

Para el perfil topográfico 4, la extensión total fue de 53,2 m para el mes de diciembre, en cuanto a marzo la longitud del perfil alcanzó los 69,16 m mientras que para junio aumentó a 77,18 metros y en setiembre disminuyó la extensión a 70,12 m.

En la figura 4 se observó un patrón interesante, entre diciembre del 2016 y marzo del 2017 se da un retroceso de playa Moín en este sector, mientras que para junio y setiembre se recupera considerablemente.

En cuanto al análisis de la línea de costa, esta retrocede en aproximadamente 18 metros entre diciembre (distancia de 38 m) y marzo (distancia de 20,32 m), que se podría aludir a que en este periodo la acción del oleaje fue bastante fuerte, lo que provocó el transporte de sedimentos, así como al empuje frío que afectó en esas fechas.

Por su parte, la línea de costa para junio se extiende hasta los 56,82 m; es decir, se obtuvo un incremento cercano a los 36 m. La disminución en la energía del oleaje de este mes favoreció la acumulación de sedimentos.

Se registra una recuperación de la playa a lo largo del periodo de monitoreo, que bien podría atribuirse a un proceso de dinámica de playa, ya que como se detectó en el apartado de la línea de costa, este es un sector donde se presenta tanto la prolongación como la regresión de la playa.
