## **O REORDENAMENTO DA CALHA DO RIO JEQUITINHONHA NO CONTROLE DE INUNDAÇÃO NA CIDADE DE BELMONTE NA BAHIA, BRASIL**

### **Resumo**

## O reordenamento da calha do rio Jequitinhonha no controle de inundação na cidade de Belmonte na Bahia, Brasil

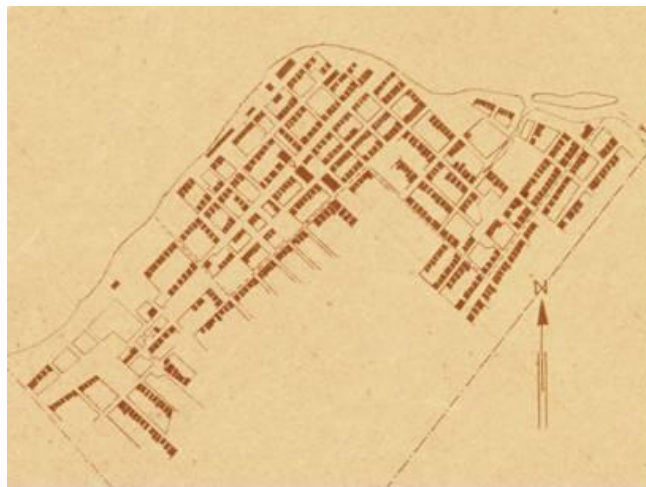
**Figura 01 – Núcleo Urbano de Belmonte, em 1938, escala original 1:10.000**

Em 1938 (Figura 01) o núcleo urbano de Belmonte tem o centro constituído por um único bloco de ruas contíguas. Projetado com os arruamentos largos e quadras foram instalados os casarios datados do início do século XVIII. Margeando o rio Jequitinhonha a cidade é detentora de um acervo de uma dezena de valiosas edificações, estilo colonial e neo-gótico, do início do século XX, casas e sobrados que marcam a riqueza dos cacauicultores da época, e atualmente vem sendo recuperadas para destino

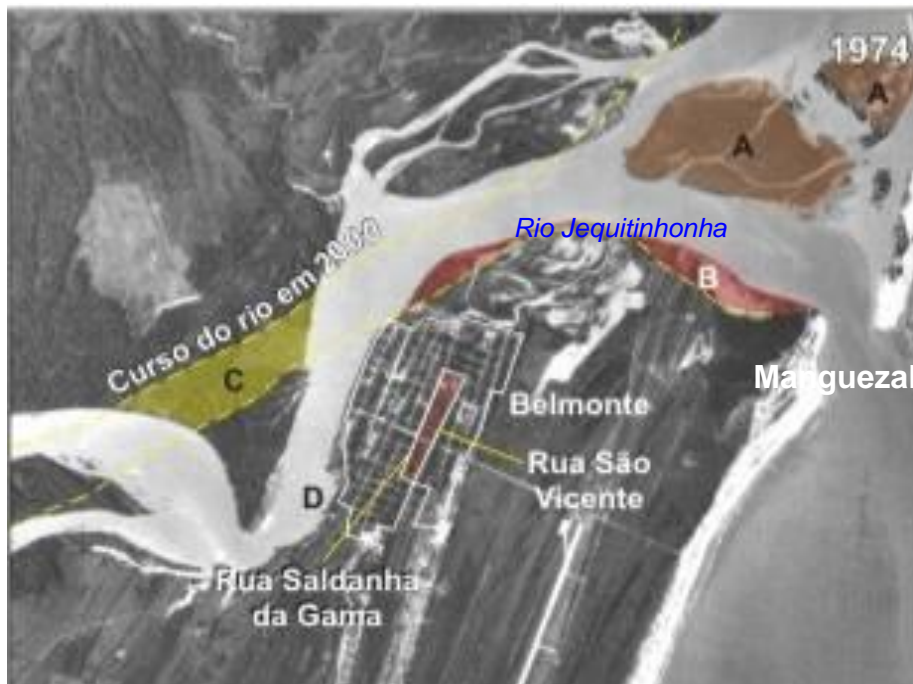
**Figura 05 - O canal do rio Jequitinhonha e a cidade de Belmonte (Bahia/BR), em 1974.**

Em 1974, as ruas centrais da cidade de Belmonte, embora totalmente ocupadas por edificações, continuavam sem calçamento, iniciado a partir de 1982. Na figura 05, pode ser observada modificação na morfologia fluvial que coloca em risco as edificações e o patrimônio histórico de Belmonte. A letra “A” expõe com mais propriedade a formação do delta arqueado, assim denominado por Ab’ Saber (2001), com duas desembocaduras, barra norte e barra sul; a “B” trechos que foram erodidos posteriormente ao desvio do canal do rio; a “C” é o local onde foi aberto e desviado o canal do rio Jequitinhonha, em 1989, por conta da enchente que ameaçava levar parte da cidade, incluindo a rua que margeava o rio (rua Riomar) com a igreja da Matriz de Nossa Senhora do Carmo “D”. Este foi um ato decisivo do governante municipal para livrar a cidade de ser levada com a enxurrada, diante do risco eminente.

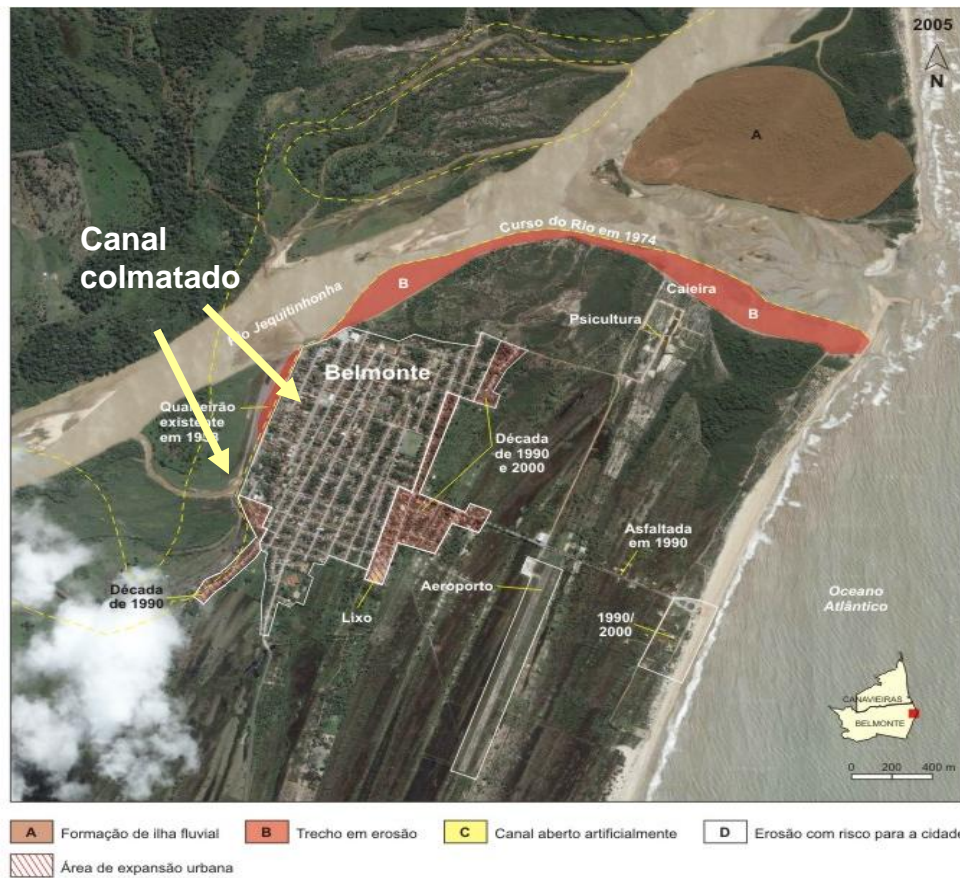
**Foto 06 - O canal do rio Jequitinhonha e a cidade de Belmonte (Bahia/BR), em 2005.**

As cheias foram responsáveis por inúmeras rupturas e/ou assoreamentos de canais fluviais no rio Jequitinhonha. A erosão na margem côncava do rio na cidade de Belmonte era uma ameaça a igreja Matriz da cidade. Durante a cheia de 1989, o novo canal do rio aberto pelo prefeito da época, desviou o volume de água da cidade e impediu a destruição de parte da mesma. Para tanto, foi utilizado um trator para a remoção da terra seca, uma vez que a outra parte da terra estava submersa. Esta intervenção antrópica contribuiu para a geração de uma nova configuração da morfologia deste trecho do rio conforme apresentada na figura 06.

Com o desvio no canal do rio Jequitinhonha, a cidade de Belmonte ficou protegida das cheias dos anos seguintes, por outro lado, contribuiu para acelerar a formação de diferentes formas deposicionais na calha do rio Jequitinhonha, com o adensamento de ilhas fluviais a oeste da cidade, o assoreamento e redução do antigo leito do rio, logo transformado em um canal secundário, colmatado (Figura 07). Também a parte ao norte da cidade de Belmonte passou a ser erodida mais intensamente devido ao aumento da velocidade e redirecionamento das águas do rio Jequitinhonha, visualizada pelo ponto “B” na foto de 1974 (Figura 05), correspondendo a linha tracejada na imagem de 2005 (Figura 06), e no local denominado Caieira (Foto 02).
