## **CARACTERIZAÇÃO DOS MOVIMENTOS DE MASSA NA MICROBACIA DO RIO ITOUPAVA, MUNICÍPIO DE RIO DO SUL / SC – BRASIL**

### **RESUMO**

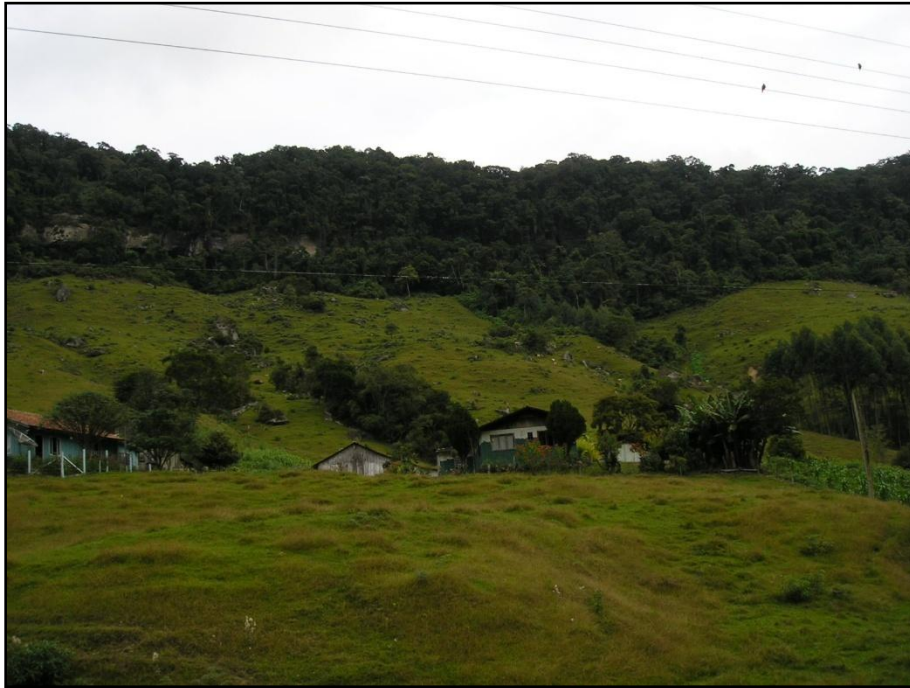
Figura 4: Patamares e formas colinosas gerados pelas diferentes litologias da área de estudo<sup>11</sup>. Ao fundo, escapa arenítica, sobre a Formação Rio Bonito e, em primeiro plano, as colinas convexas desenvolvidas sobre os argilitos da Formação Rio do Sul.

A Geomorfologia da área estudada está intimamente relacionada com as características litológicas das unidades geológicas acima descritas. Nos folhelhos e argilitos da Formação de Rio do Sul, menos resistentes ao intemperismo, o relevo apresenta-se na forma de colinas convexas. Nos arenitos da Formação Rio Bonito, mais resistentes ao intemperismo, o relevo desenvolve-se na forma de escarpas íngremes com altas declividades. A Figura 3 ilustra o mapa geomorfológico da área de estudo. A Figura 4, mostra as distintas morfologias geradas pelas diferentes litologias na área de estudo.

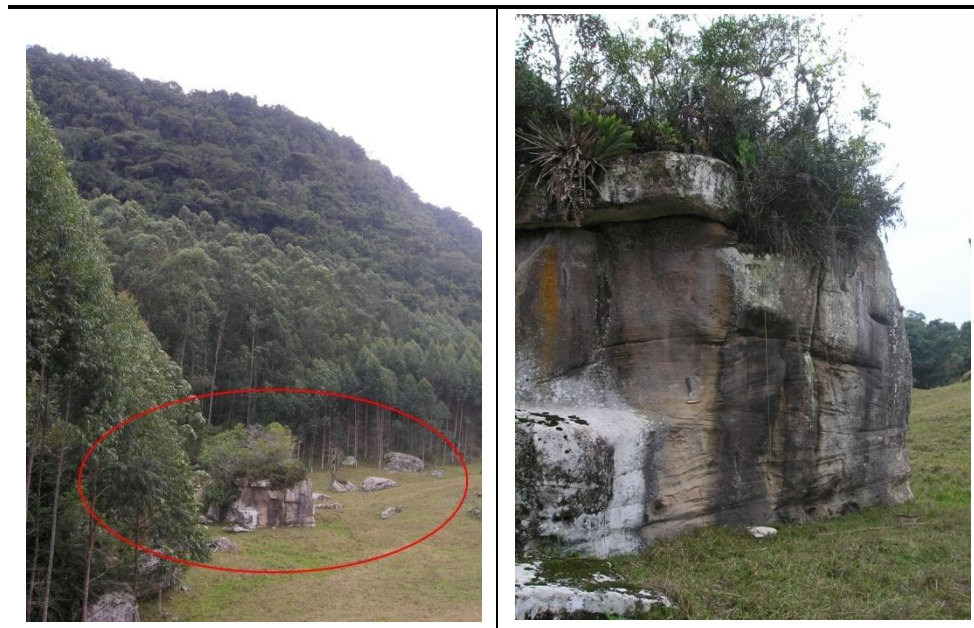
Nos patamares superiores da bacia hidrográfica, onde dominam os arenitos da Formação Rio Bonito, os movimentos de massa são caracterizados pelo predomínio de quedas de blocos, típico das encostas rochosas íngremes, próximas aos 90°, indicando um controle estrutural importante, ligado à erosão regressiva das encostas. Tal mecanismo gera as formas escarpadas tão características da região, e é evidenciado pelos depósitos de tálus, posicionados na base da escarpa, ilustrados na Figura 5, a seguir.

Figura 5: Depósitos de tálus característicos da queda de blocos nas escarpas da Formação Rio Bonito<sup>12</sup> Na foto da direita observa-se grande bloco de arenito, com estratificações cruzadas acanaladas, típicas da deposição em ambiente fluvial.

As ocorrências de movimentos de massa, como os mostrados na Figura 5 acima, ocorreram durante as fortes chuvas de 1983/1984, quando o alto da escarpa arenítica destacou-se e formou o depósito na base da encosta, em forma de rampa/cunha.

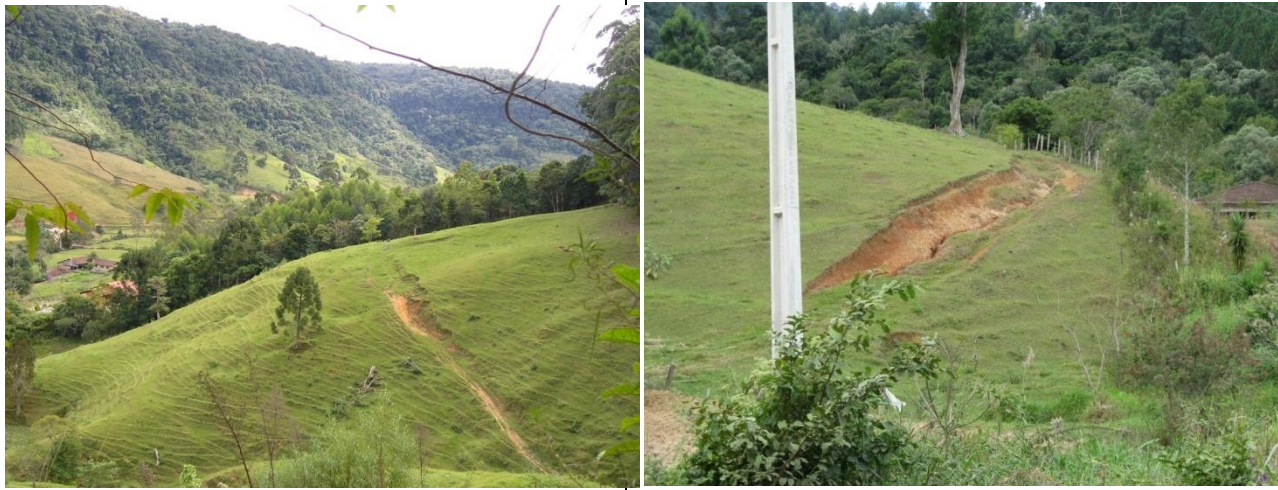
Figura 6: Rastejamentos e ravinamentos na área de estudo<sup>14</sup>

Na base das encostas, no domínio dos argilitos e folhelos da Formação Rio do Sul, os movimentos de massa característicos são os rastejamentos. Estes movimentos são ali reforçados pela movimentação dos animais nos terrenos desmatados cobertos por pastagens e gramíneas.

Apesar de serem lentos e bem menos perigosos que os demais tipos de movimentos de massa, os rastejamentos também podem causar danos materiais, como rachaduras nas casas e inviabilização dos terrenos para a construção civil ou práticas agrícolas, levando inclusive à interdição de algumas moradias. Além de propiciar o início de processos erosivos. A Figura 6 mostra os rastejamentos na área de estudo, que facilitam o início do processo de erosão em sulcos e a formação de ravinas<sup>13</sup>, associadas a estradas rurais e cortes de taludes.

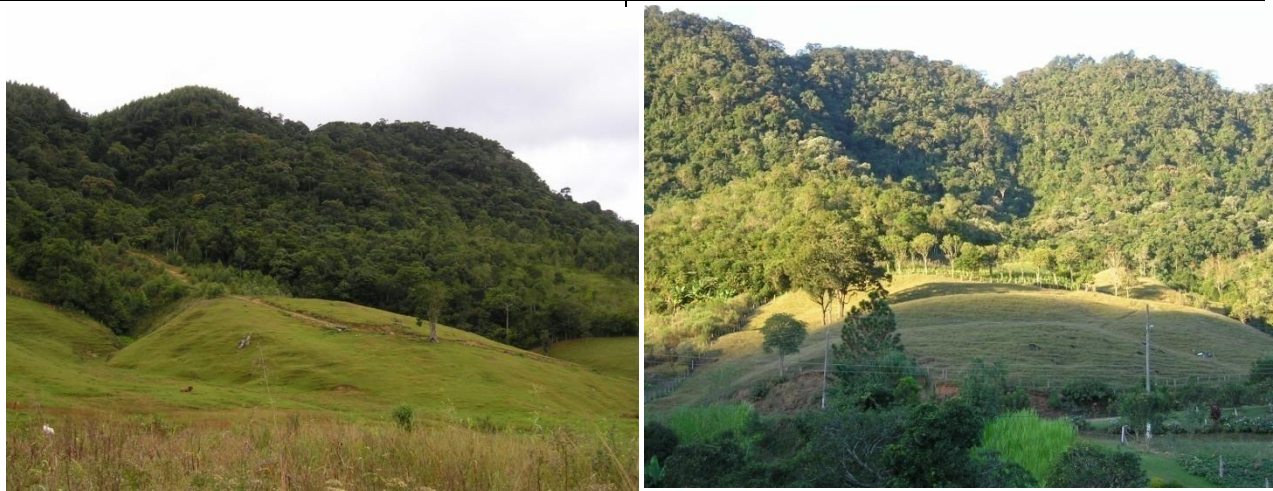
Grandes depósitos coluviais, com presença de matacões areníticos, localizados nas regiões mais baixas da bacia, são evidências de movimentos de massa de maior amplitude, sejam eles fluxos de detritos ou escorregamentos, afetando solos e rochas de ambas as formações geológicas, como evidencia a Figura 7. Os fluxos e escorregamentos podem ser catastróficos quando ocorrem em áreas ocupadas.

Figura 7: Depósitos coluviais na área de estudo, evidenciando escorregamentos<sup>15</sup> que iniciaram nas escarpas areníticas, ao fundo, e se depositaram na base das encostas, constituindo depósitos de forma convexa
