ANÁLISE GEOGRÁFICA SOBRE EROSÃO DE MARGENS E MOVIMENTOS DE MASSA NA COMUNIDADE DO DIVINO E. SANTO – AM (BRASIL)

Palavras chave: Erosão de margens; Movimentos de massa; Rio Solimões.

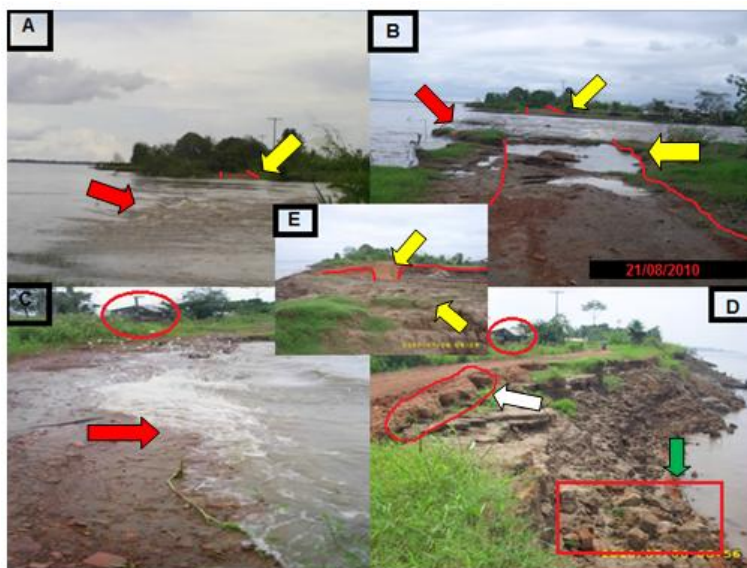
FIGURA 2: A força do fluxo da água sobre as margens (setas vermelhas) A-B e C, provocando o desmoronamento da estrada (setas amarelas) A-B e E, tendo como resultado o surgimento de marmitas na borda do barranco (seta branca) D e queda em blocos depositados no sopé do barranco (seta verde) D.

Desse modo, a erosão lateral produz o desgaste do material das margens, pelo solapamento basal nos barrancos, com auxílio da ação do fluxo (fig. 2) do rio. Esta erosão pode ser acelerada pela ação antrópica e, por fortes precipitações, resultando no aumento da carga sedimentar, que atua diretamente no controle da largura do canal e a formação de formas e

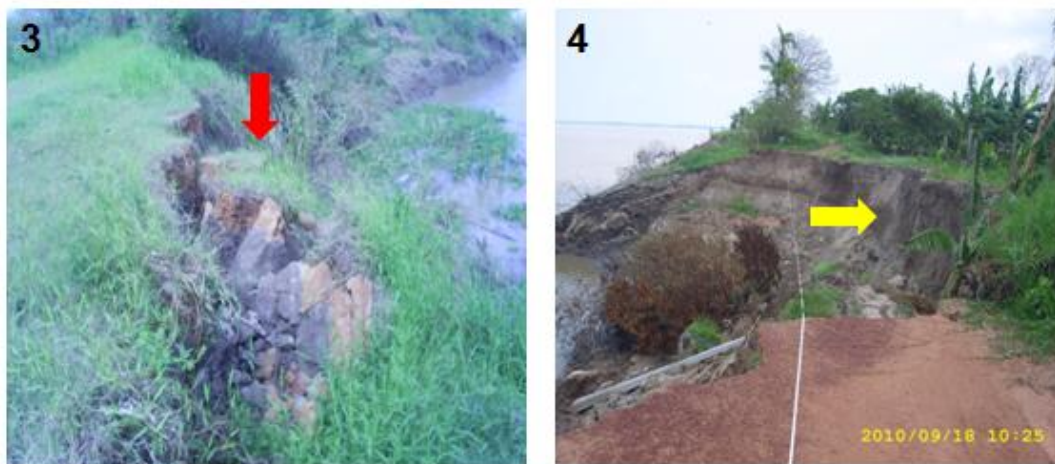
FIGURA 3 e 4: A figura 3 mostra a queda em bloco no sopé do barranco - subida das águas do rio. Na figura 4, é visualizado o escorregamento - tipo rotacional, identificando-se a forma côncava correspondente ao período da descida das águas.

A partir destas referências, na área de estudos, foram identificados com maior predominância os movimentos do tipo *queda em bloco* e *escorregamento rotacional* (fig. 3 e 4), o primeiro com maior ocorrência no período da elevação das cotas do rio (cheia), e o segundo na vazante.

Quedas (*Falls*): são movimentos rápidos e abruptos de queda livre de material, relacionado ao desequilíbrio da encosta, resultante da ação da água e ondas do rio.

Escorregamento Rotacional (*Slide Rotational*): são falhas de planos curvados e envolvem o movimento rotacional da massa do solo. Ocorrem em condições naturais, especificamente na ponta de uma encosta tendo sido escavada pela margem do rio ou pela ação de uma onda. Suas causas estão relacionadas às oscilações do nível do lençol freático. Tendo em vista, que essa água associada a certa quantidade de material, pode desencadear um movimento do tipo *flow*, Fernandes e Amaral (1996) afirmam que este movimento possui forma côncava, condicionado por solos espessos e homogêneos, desencadeado por cortes em sua base de forma induzida (estrada) ou natural (erosão fluvial).

Durante as visitas de campo, foram mensurados o comprimento, a profundidade e a largura dessas feições, visando-se se obter os valores de área linear (m^2) e volume (m^3) das cicatrizes dos barrancos. A margem onde ocorreu *queda em bloco* (fig.3) apresentou 8,05m de largura; 50m de comprimento; 7,27m de profundidade totalizando $402,5m^2$ de área linear e $29.261,75m^3$ de volume erodido. Na figura (fig. 4), margem onde se identifica o *escorregamento rotacional*, mediu 19,5m de largura; 73,70m de comprimento; 4,3m de profundidade; perfazendo $1.437,15 m^2$ de área linear; $682.646,25m^3$. Os dados obtidos totalizaram $711.908 m^3$ indicando que esse material erodido foi todo lançado no rio. Dentre as conseqüências desse processo podem ser enunciadas: levantamento do nível de base do canal em frente à Comunidade do Divino Espírito Santo, aparecimento de ilhas e barras de emersão (depósitos na parte lateral e central) do rio, redução da largura e variação na velocidade do fluxo. Estes dados são bases para análises quantitativas e qualitativas sobre as mudanças ocorridas tanto no canal, como no entorno e/ou no interior das cicatrizes de movimentos de massa.

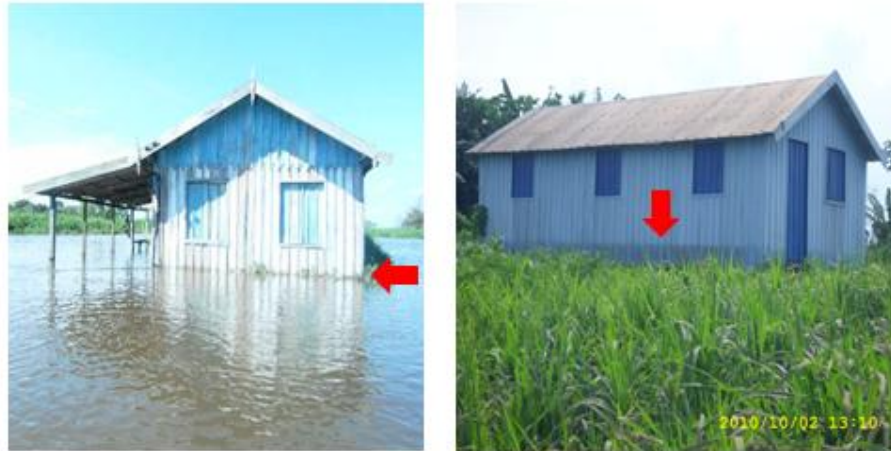
FIGURA 6 e 7: As figuras ilustram o nível da água na maior cheia de 2009, conforme seta vermelha.

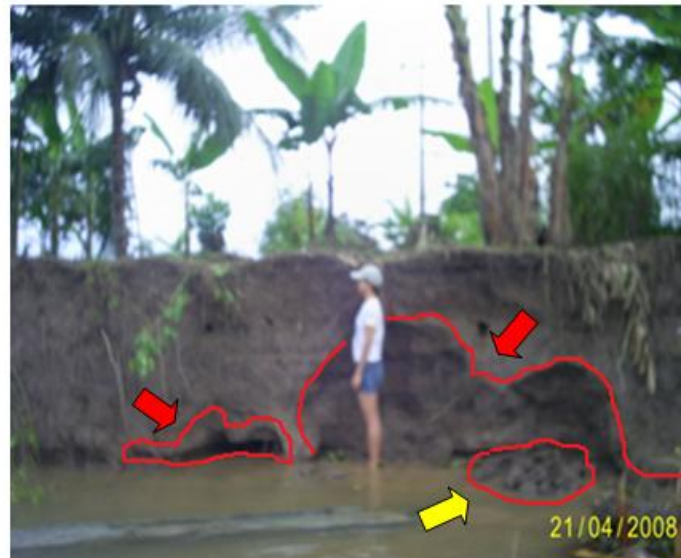
Figura 8: A seta amarela indica os materiais removidos da calha do rio Solimões/Amazonas resultante da erosão das margens por solapamento (setas vermelhas), onde o material acima irá desabar com o auxílio da força gravitacional, desencadeando o movimento de massa.

Sendo assim, a erosão das margens se inicia quando a ação mecânica da água em atrito com as paredes do barrancos, provoca o desgaste e desprendimento do material das margens do rio — impacto das partículas carregadas pela água ao colidir com rochas e o solo das margens — nesta fase (subida da cota do rio) ocorre o solapamento basal . No entanto, a erosão fluvial (erosão de margens) não é suficiente para desabar ou desmoronar os blocos removidos pela energia das correntes fluviais, somente com o auxílio da força gravitacional do movimento de massa, associado a força de cisalhamento do pacote sedimentar ocasiona-se o colapso. A erosão das margens desencadeia o solapamento basal (material dos terraços fluviais/barrancos) nas margens do rio (fig.8); os movimentos de massa evidenciam as zonas de fratura do bloco e escorregamentos de grandes massas de terras situadas nas margens.
