IMPACTOS DAS EROSÕES ACELERADAS EM MEIO URBANO: O CASO DO MUNICÍPIO DE FRANCA – SÃO PAULO.

Megda, Otávio Reis.¹

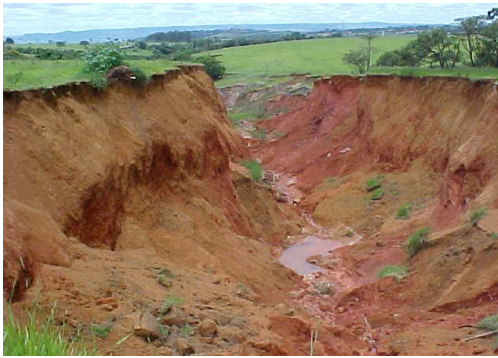
FOTO II: Vista da cabeceira da erosão em 2003. (Erosão nº 30) **Foto: A. Artioli Godoi – Março 2003**

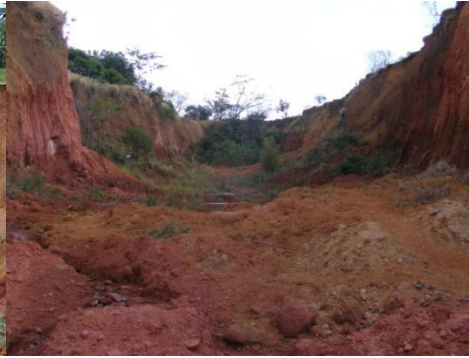
FOTO III: Vista atual da cabeceira da erosão, com mata de proteção nas surgências de água à montante e sedimentos ao longo do interior do vale, dentro da voçoroca. **Foto: O. R. Megda – Julho -2010.** (Erosão nº 30)

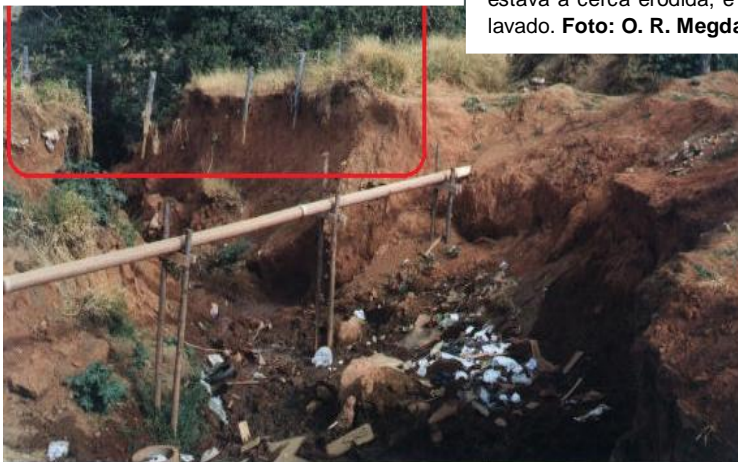
FOTO V: Detalhe do movimento de *creeping* combinado com o escoamento superficial concentrado, com grande competência erosiva. Na foto, à montante da voçoroca, observa-se a parte onde estava a cerca erodida, e a cerca suspensa sem o substrato, que foi lavado. **Foto: O. R. Megda – Maio 2008**
