TERRAS CAÍDAS E CONSEQUÊNCIAS SOCIAIS NA COSTA DO MIRACAUERA, MUNICÍPIO DE ITACOATIARA- AMAZONAS, BRASIL

José Alberto Lima de Carvalho¹
Sandra Baptista da Cunha²

Resumo

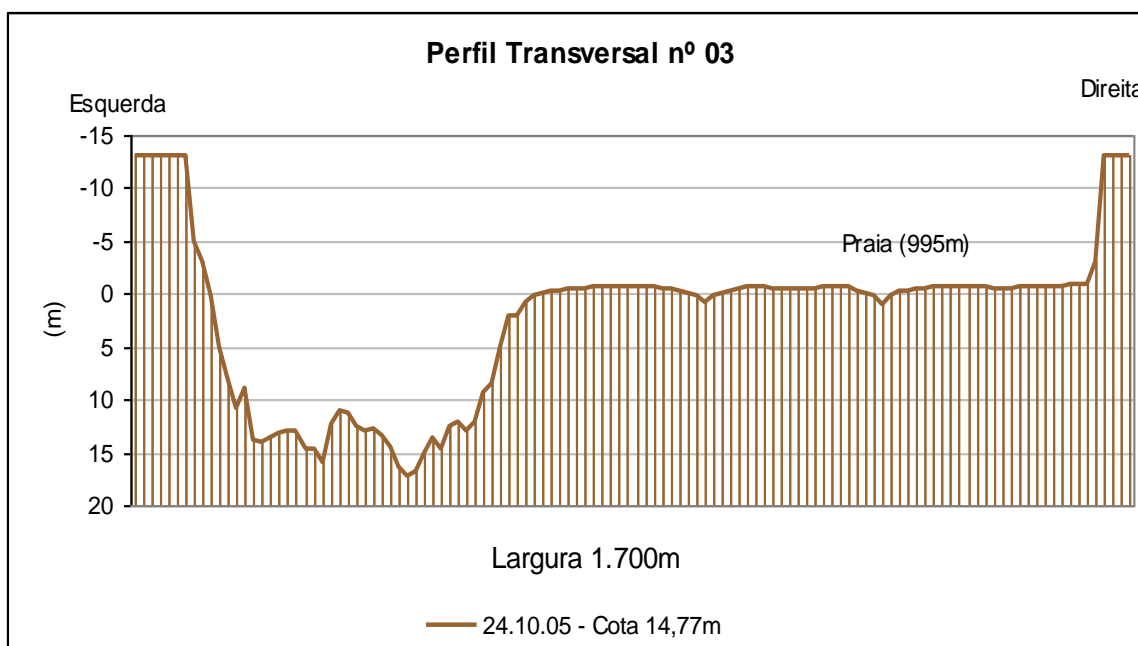
Figura 03 – Perfil transversal do Paran da Trindade mostrando a dissimetria do canal entre a Ilha da Benta e a Costa do Miracauera, durante a grande vazante de 2005. Observe que o canal est com apenas 1/3 de gua corrente e com talvegue rente a margem, enquanto que 2/3 do canal  de praia.

Em outubro de 2005 foi realizado um perfil transversal do Paraná da Trindade para a Ilha da Benta durante o período máxima de vazante. O perfil batimétrico mostra que 2/3 do canal está emerso, formado por depósitos de fundo, enquanto apenas 1/3 do canal está ocupado por água corrente. A Figura 03 mostra que o talvegue está encaixado bem próximo da margem esquerda, mostrando que a pressão hidráulica é maior nas proximidades da margem, causando a erosão de fundo e conseqüentemente da margem.

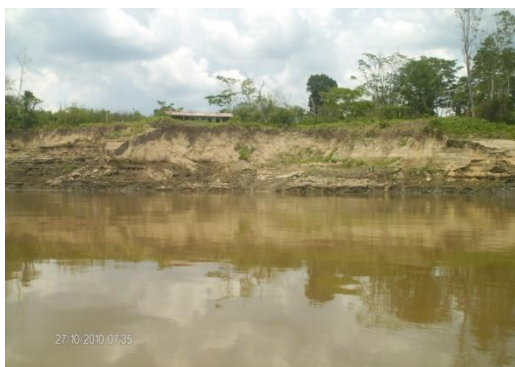
Figura 04- Escola Municipal abandonada ameaçada pelas terras caídas.

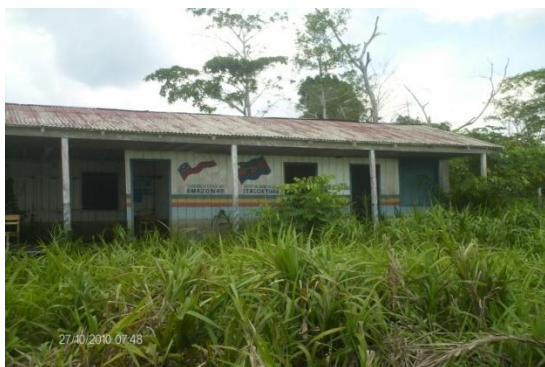
Figura 05- A mesma escola abandonada
