Evidencia de procesos erosivos en la bahía El Ferrol en Perú, para el periodo 1974-2020

Evidence of erosive processes in El Ferrol Bay, Peru, during the 1974-2020 period

Rómulo Loayza-Aguilar¹

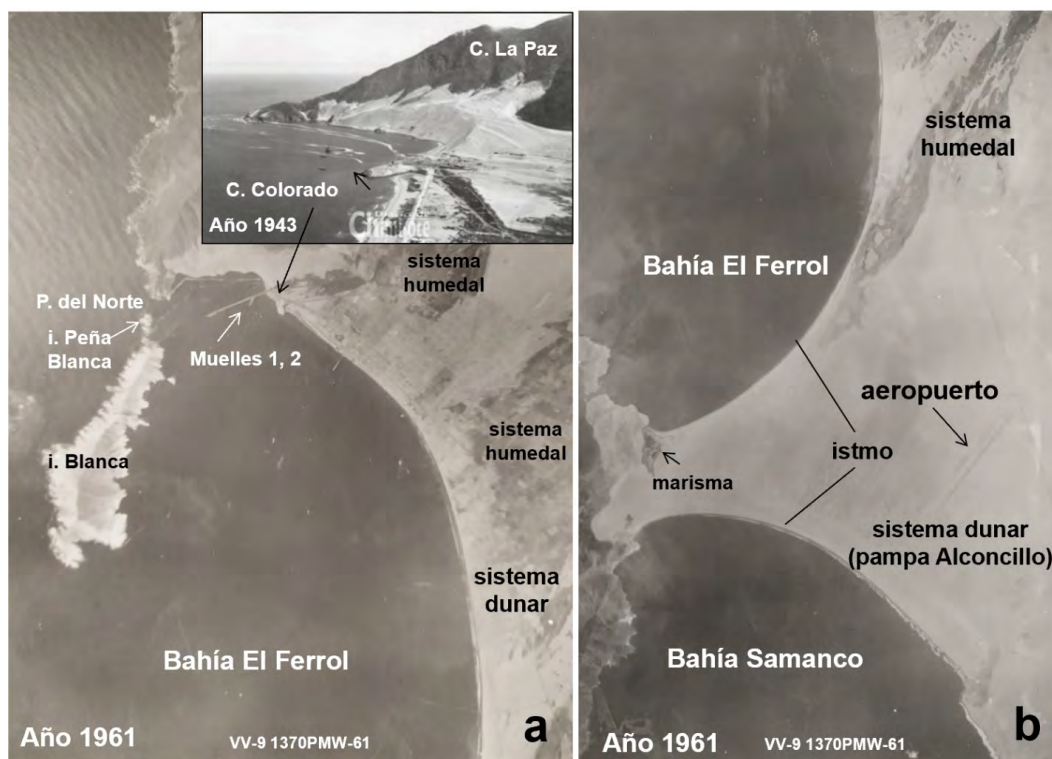
Del análisis de aerofotos de 1943 y 1961 (**Figura 2**), se aprecia que la línea de costa estuvo asociada a un sistema dunar, interrumpido por áreas hidromórficas (sistema de humedal). Lamentablemente, no existe información sobre la dinámica interactiva entre estos sistemas, solo de un área de 2 825 ha denominada pampa Alconcillo, que comprende el istmo ubicado en el sur (**ONERN, 1972**), única fuente de arena para la bahía, por acción eólica.

Figura 2. Descripción del sistema dunar y su relación con el aporte de arena a la bahía El Ferrol: a) norte-centro de la bahía, b) sur de la bahía (Aerofotografía 1370PMW-1961)

Otros factores que no habrían tenido influencia en el origen de erosión en la bahía son los vientos, al no encontrar evidencias de cambios entre 1972-1991 (Larrea, 1994); el sistema dunar del istmo, que se mantenía intacto (**Figura 2**), y, de igual modo, la dinámica del río Lacramarca, que solo incorporaba material sedimentario en momentos de alta precipitación (ONERN, 1972).

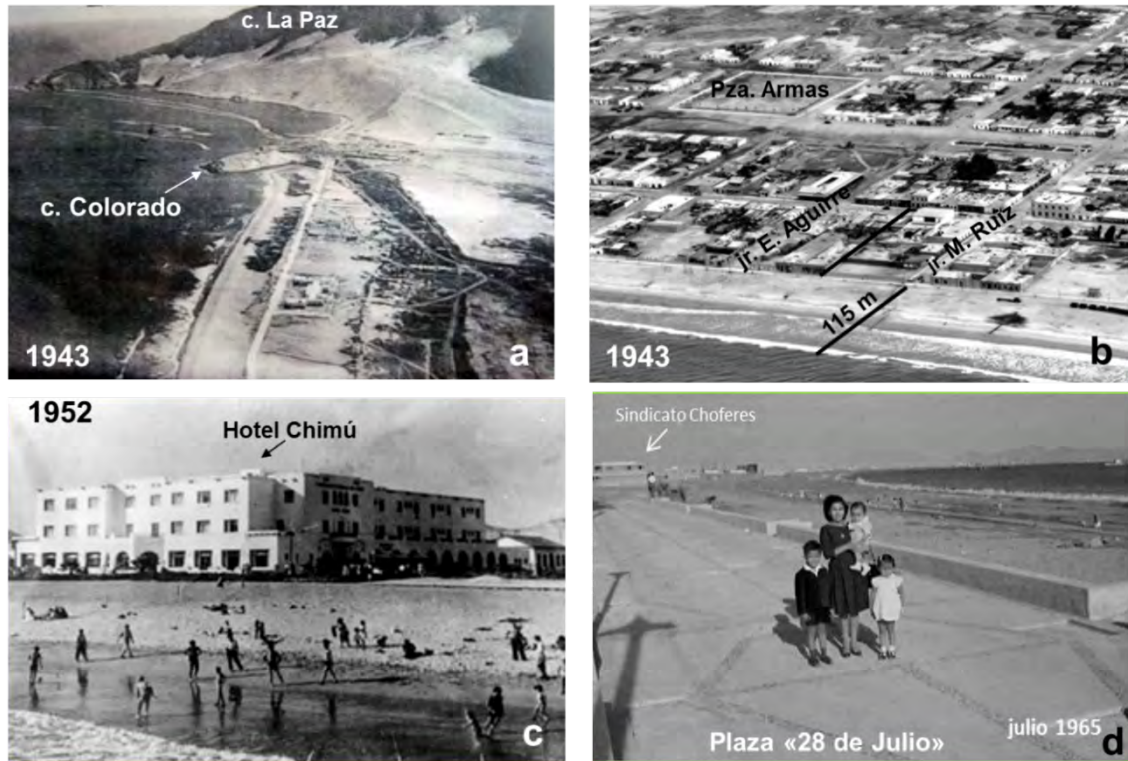
Hasta el inicio de la industria pesquera, la bahía poseía extensa playa con 35-45 m de zona intermareal y pendiente moderada en sus 15 km (Figura 3).

Figura 3. Tamaño de las playas de la bahía El Ferrol antes del inicio del proceso erosivo (fotos del Servicio Aerofotográfico Nacional, archivo virtual Miguel Koo Chía)
Figure 3. Size of the beaches of El Ferrol bay before the start of the erosive process (fotos from National Aerophotographic Service, virtual archive Miguel Koo Chía)

Una característica notable de la bahía fue el tamaño de sus playas, en promedio 100 m de amplitud, con 35-45 m de zona intermareal (Figura 3), la cual mantenía equilibrada la cantidad de arena que perdía por acción eólica, oleaje y mareas, frente a la que ingresaba por acción eólica, por el lado sur y transitaba a lo largo del litoral (Loayza, 1998, 2002a).

Luego de la construcción del enrocado (Figura 5d), en 1998 la erosión se extendía hasta las instalaciones de Petroperú (Figura 5h). Frente a la plaza 28 de Julio, línea de mayor erosión, había desaparecido la zona intermareal y supralitoral (Figuras 3d y 5b), cambiando el perfil batimétrico (Figura 6); destruía infraestructura de alcantarillado, el edificio del Sindicato de Choferes (Figura 5d) y una manzana de viviendas detrás de este (Figura 5c). Hacia el sur, la
