ANÁLISE GEOMORFOLÓGICA DOS MOVIMENTOS DE MASSA OCORRIDOS NA MT 170 JUÍNA/CASTANHEIRA

Nilcineia Zocche¹
Denise Peralta Lemes²

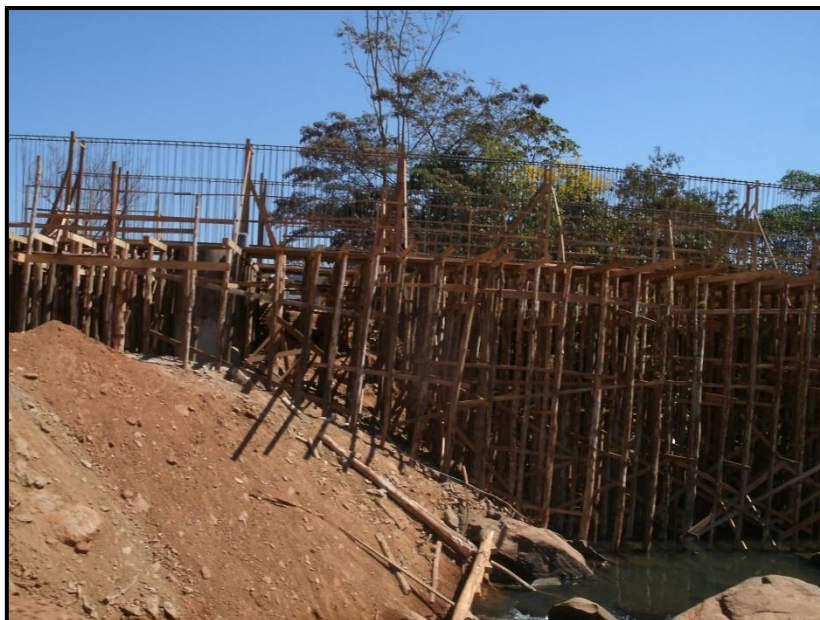
Neste período, iniciou também a construção das pontes sobre o Rio Relógio e Rio das Pedras, melhorando as condições de tráfego, porém trazendo transtornos ao ciclo natural dos mesmos.

Fig.7: Construção da ponte sobre o Rio das Pedras, MT170.
Fonte: ZOCHE, 2010.

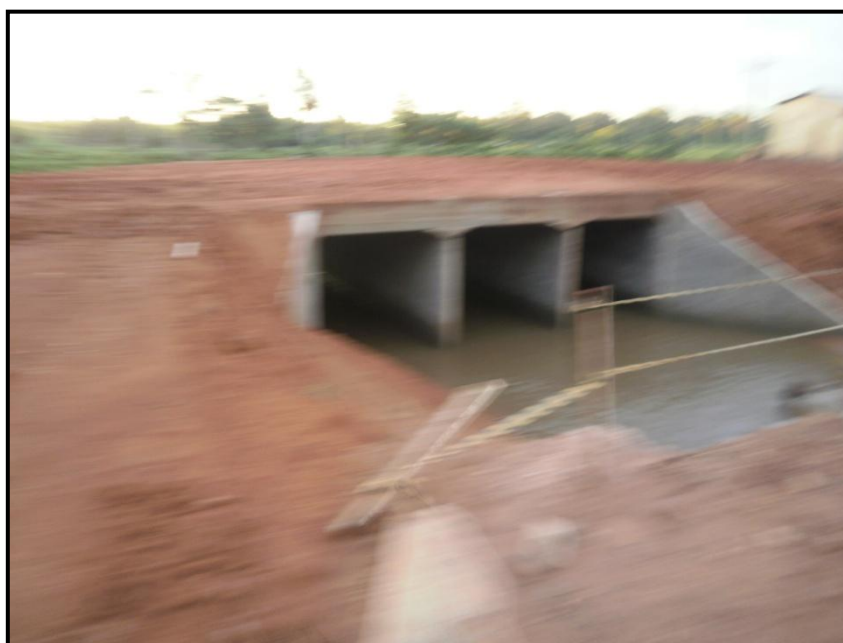
A quarta e última visita realizou-se no dia 02 de novembro de 2010. durante trajeto da rodovia verificou a quase conclusão das pontes sobre o Rio Relógio e Rio das Pedras. Nas

Fig.11: Ponte sobre o Rio do Relógio.
Fonte: LEMES, 2010

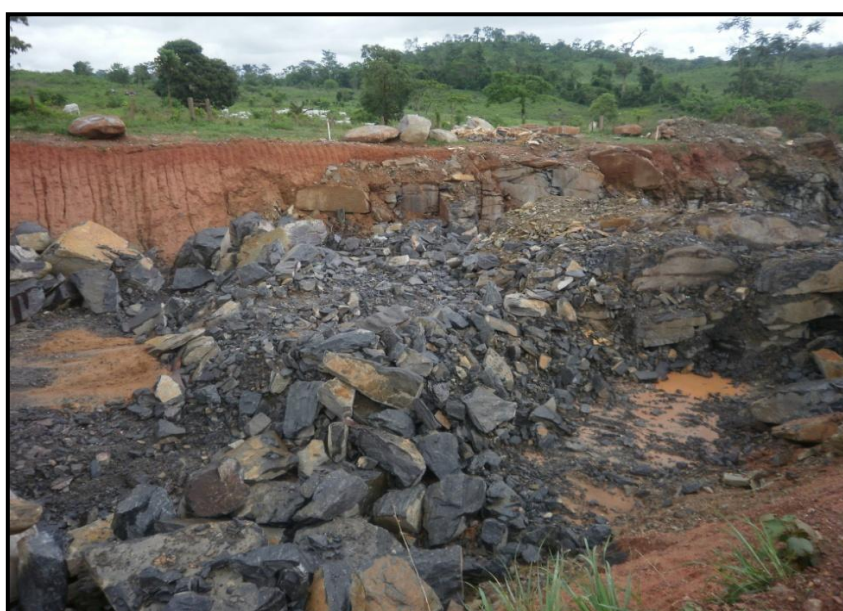
proximidades do Rio das pedras foi localizada e explodida pela construtora, uma imensa rocha de Gnaiss, tipo de rocha metamórfica originada do granito, onde parte da mesma esta sendo distribuída como aterro nas erosões no percurso da rodovia, também será usada como base do asfalto da área onde se encontra.

Fig.12: Rocha gnaiss, explodida na MT170.
Fonte: ZOCHE, 2010.
