**AVALANCHAS EN LA SIERRA
VOLCANICA CENTRAL.
EL CASO DEL RIO CIRUELAS**

Wilhelm-Günther Vahrson
Freddy Saborío Trejos*
Ligia Hernando Echeverría**

El día 20 de julio de 1988, en la tarde, se produjo una avalancha considerable en el río Ciruelas, localizado en la ladera suroeste del volcán Barva, Heredia, Costa Rica, causando daños enormes en la población de San Bosco de Santa Bárbara.

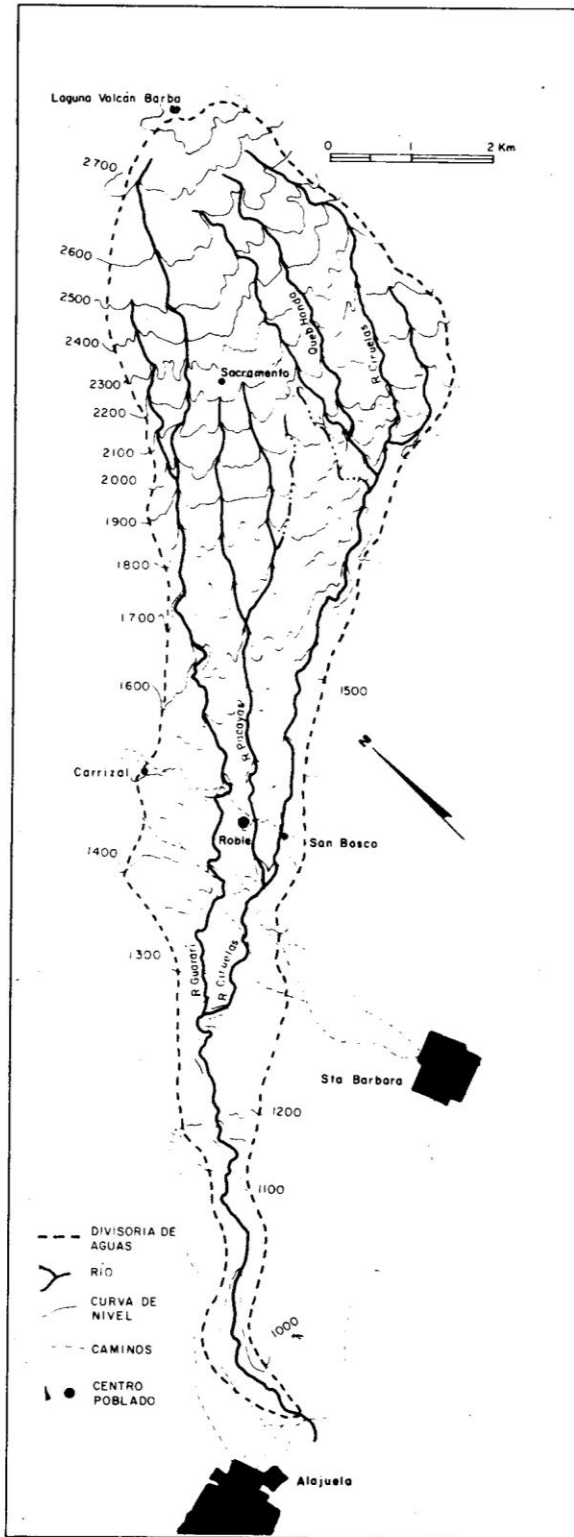
Mapa 1.
Cuenca del río Ciruelas

La cuenca del río Ciruelas, según el mapa geológico de Costa Rica (1982), está ubicada en un sector clasificado como Qv2, es decir, se encuentra en un edificio volcánico reciente constituido por lavas, tobas y piroclastos.

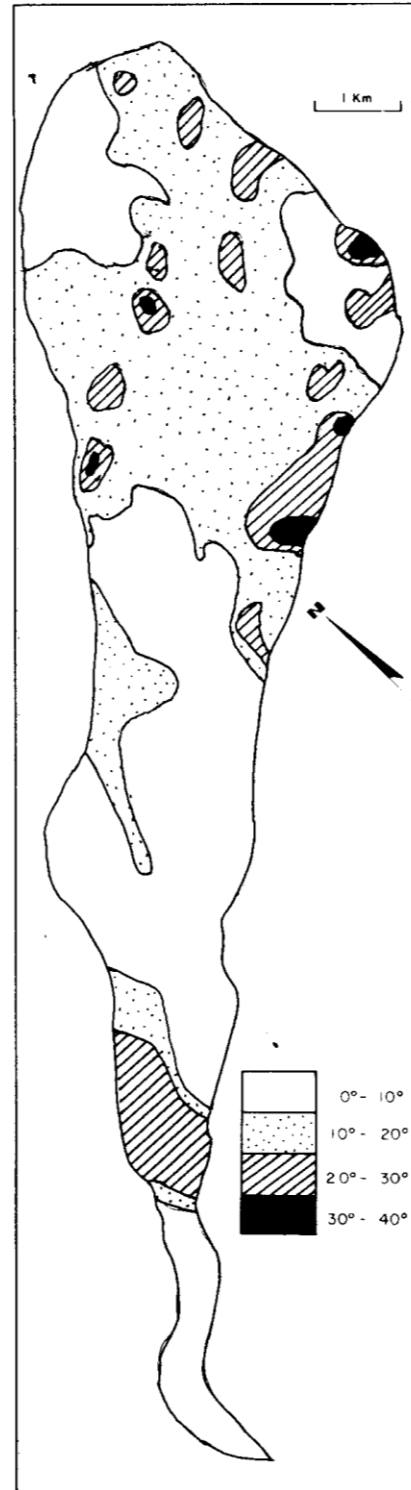
Mapa 2
Pendientes en la cuenca del
río Ciruelas

En la cuenca media del río Ciruelas predominan las pendientes comprendidas entre 0 y 10 (pendientes suaves) (mapa 2).

Las pendientes más fuertes en el río se observan entre los 2.100 y los 1.800 m.s.n.m. (figura 1).

Es importante indicar que en la cuenca baja se localiza un área de pendientes de 20 a 30, correspondiente a la Falla de Alajuéla (mapa 2).
